Bilan d'activités 2018

Le programme source mis en place au 1^{er} Janvier 2018 est la suite du programme Brigade Verte initié en 2011. C'est un vaste plan de suivi et de restauration des milieux aquatiques orienté sur les petits ruisseaux. Il est porté par la fédération de pêche qui s'appuie sur les salariés des AAPPMA pour le réaliser.

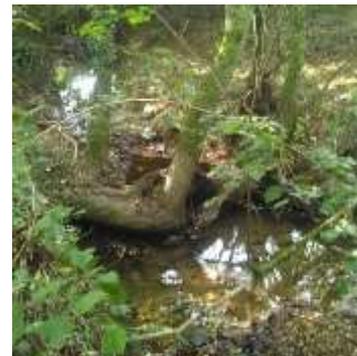
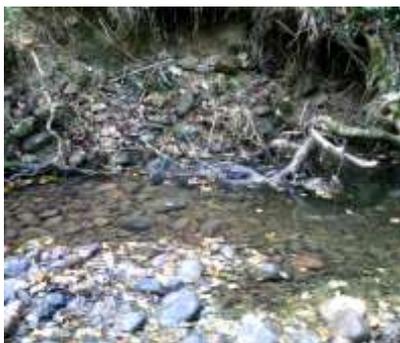
Ombre : Petit affluent au potentiel difficile à évaluer car le lit est très encombré. Il apporte beaucoup de sédiment (galet et cailloux) au Gabas. Sur l'amont une buse est contournée et devra être retirée. Il est nécessaire de faire un inventaire en 2019 avant d'entreprendre les travaux.

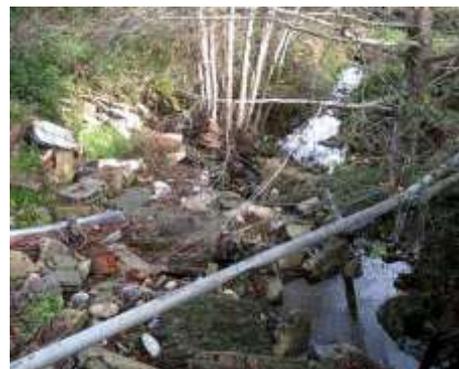
Cimpcéu : Ce ruisseau est fortement dégradé. Des étangs sont présents aux sources ainsi que de nombreuses incivilités. Un lien doit être fait avec l'AFB et la DDTM. Ce ruisseau serait intéressant car il est bien connecté au gabas et pourrait servir de ruisseau pépinière.

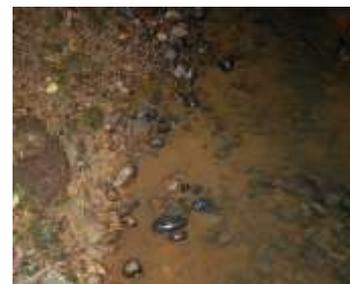
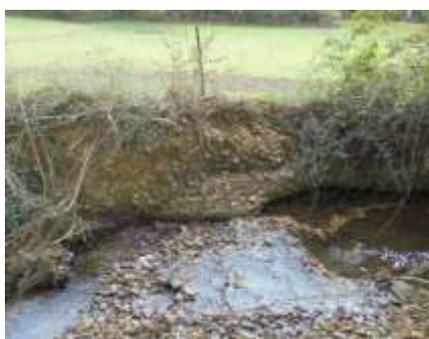
L'arrigan : Le bassin versant est constitué de cultures en conséquence ce ruisseau est fortement dégradé, on note un colmatage profond. L'écrevisse à pied blancs y a été recensée en 2006, il est nécessaire de réaliser des inventaires piscicole et astacicole afin d'affiner le diagnostic et juger de la pertinence de travailler sur ce ruisseau.

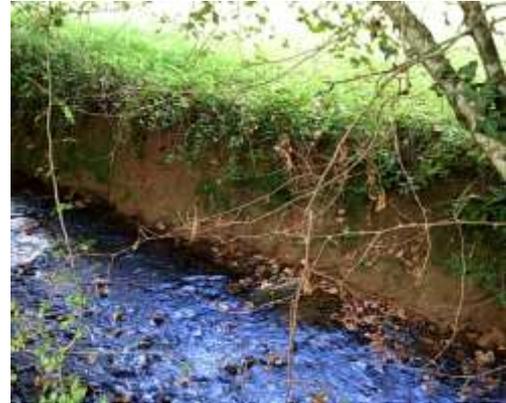
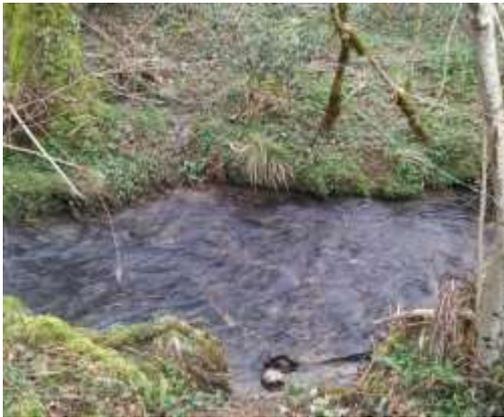
Arriecourt : Les géniteurs truite de l'Ouzom remontent sur l'aval de ce ruisseau pour venir s'y reproduire. A l'amont la population intrinsèque de truite est moyenne à faible et le ruisseau présente des signes de dégradation : incision, léger colmatage. Le bassin versant doit sûrement être trop drainé. Diagnostic à poursuivre.

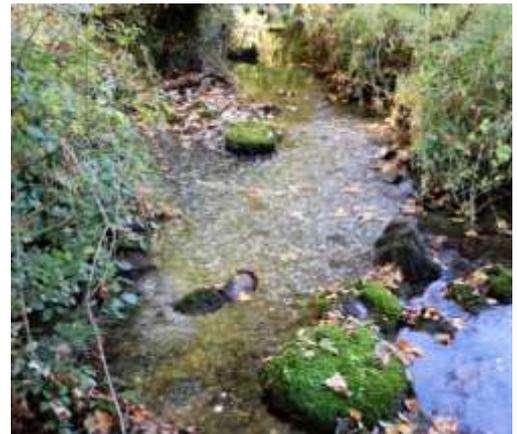
Milla : C'est un tout petit ruisseau, provenant d'une résurgence. Ce ruisseau a fait l'objet de travaux de restauration de la continuité écologique et d'apport granulométrique en 2017. Le nombre de juvéniles sur la zone de travaux est plus important (le double) que les années précédentes mais pareil à 2016 (meilleure année de reproduction depuis bien longtemps). Les aménagements ont clairement fonctionné mais limités par la crue de janvier qui a fait bouger les cailloux alors que les œufs étaient encore dessous. A suivre les années suivantes, mais les résultats sont déjà très encourageantes. Il peut être déjà envisagé de poursuivre la recharge granulométrique.

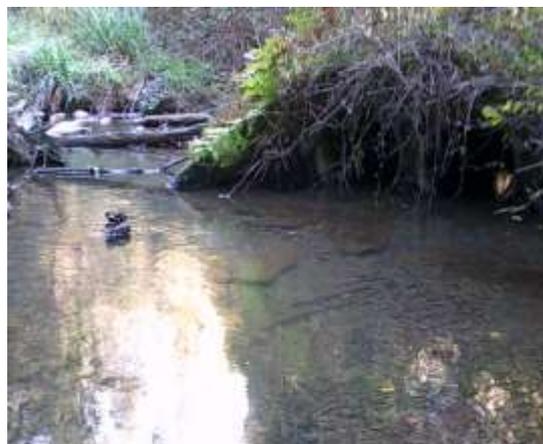
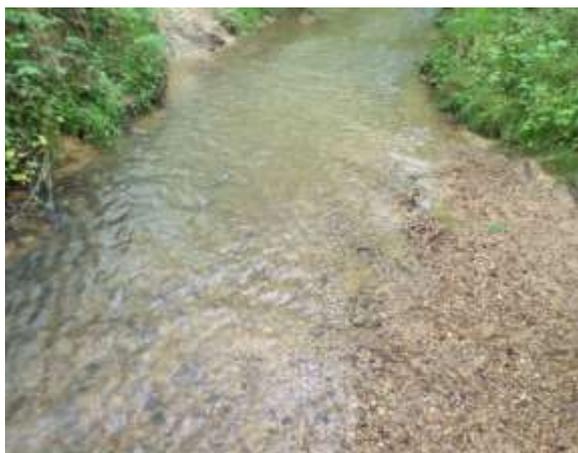
Mouscle : Cet affluent de taille conséquente se jette dans un canal d'une centrale hydroélectrique. De ce fait la rivière est déconnectée du Gave. L'environnement est boisé aux sources et le milieu préservé avec présence de truite et d'écrevisse à pattes blanches. Sur la partie intermédiaire on retrouve des prairies pâturées et des cultures. La rivière y subit ses premières dégradations : piétinements de berges, déficit de ripisylve, incision...A l'aval les traversées de village artificialise la rivière. Afin d'affiner le diagnostic il est nécessaire de faire des suivis frai pour comprendre comment les poissons utilisent le milieu ainsi que des inventaires.

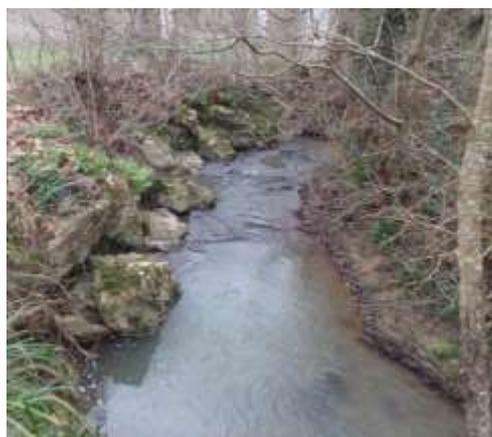
Ozenx : Cette rivière est profondément dégradée. Son lit est incisé et le substrat colmaté. Le peuplement piscicole à l'amont est constitué uniquement de loche, vairon et goujon. Sur l'aval on recense des toxostome et des chevesnes en provenance du Laa dans lequel il conflue. Le diagnostic est à poursuivre mais il y a peu d'espoir pour cette rivière.

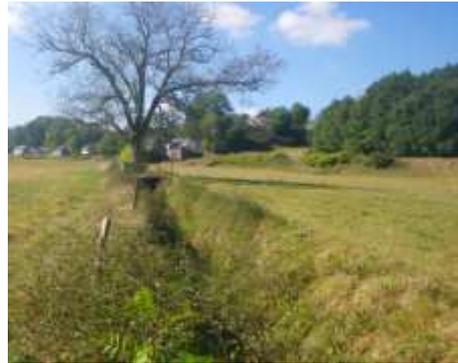
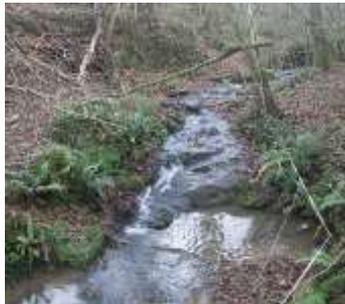
Affluent rive gauche pont serreuilhe : La zone amont est constitué de bois et de prairies pâturées. Les embâcles et les piétinements sont nombreux. On y recensait des écrevisses à pied blanc qui sembleraient avoir disparues ces derniers mois (peste ?). La truite fario est en revanche bien présente. Sur l'aval des buses dans les champs font obstacles à la continuité. Le cours d'eau s'envase et semble avoir été recalibré.

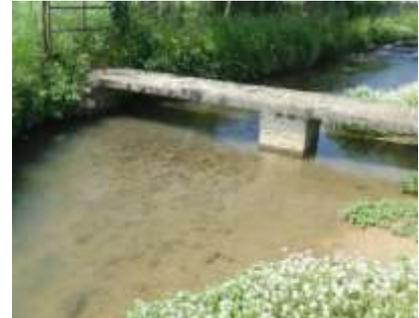
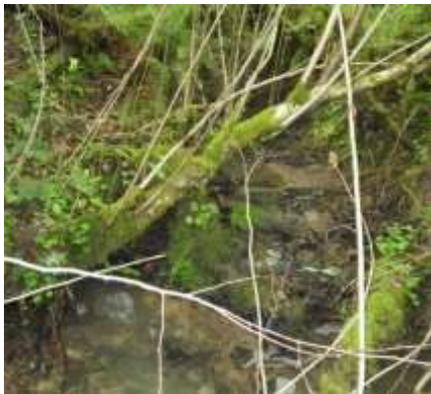
Salié : On recense des chutes naturelles à la confluence qui isolent ce ruisseau. Il subit de nombreuses dégradations lors de la traversée du village de Narp. A l'amont dans les pâturages on recense de nombreux piétinements. Au final ce cours d'eau est dégradé, typique pour sa zone géographique.

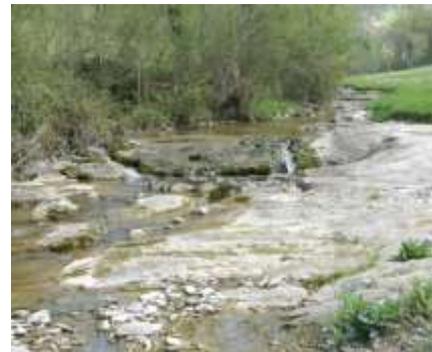
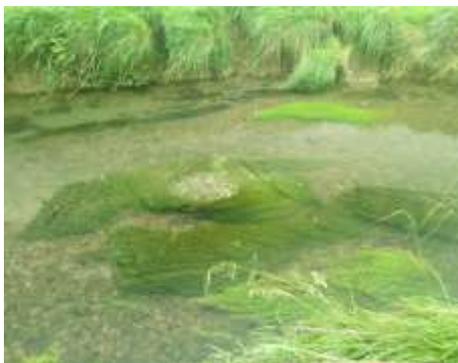
Babatzeko : Ruisseau bien préservé mais les écrevisses à pied blanc ont disparu sûrement suite à la crue de 2014. Les truites sont en faible quantité sur l'aval et absentes de l'amont. Autant pour les écrevisses que pour les truites il serait intéressant de tenter des réimplantations sur l'amont car les populations ont sûrement dévalé avec la crue et ne peuvent plus remonter à cause d'un barrage infranchissable.

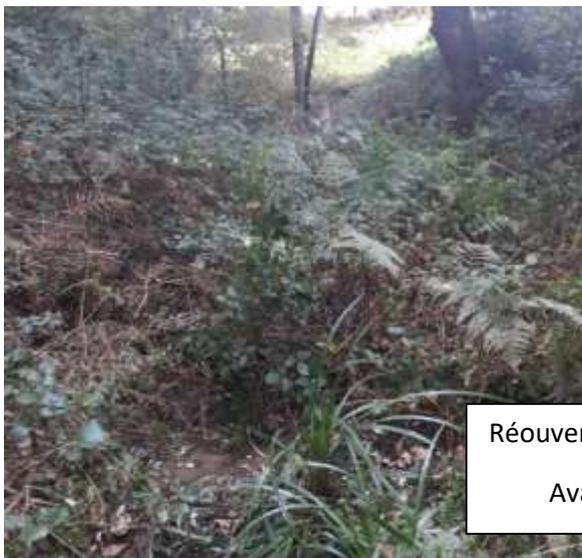
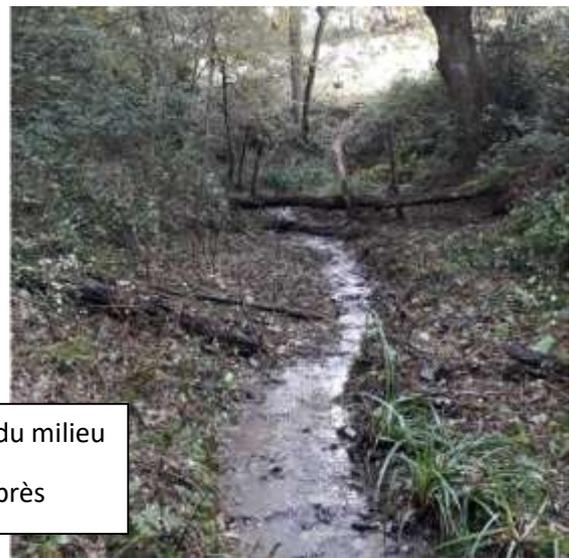
Réouverture du milieu
Avant-Après

Ce ruisseau, affluent du Saison, fait l'objet d'un vaste programme, porté par la Fédération de pêche et l'AAPPMA pays de Soule, de mise en défens et d'aménagement d'abreuvoir afin de lutter contre le piétinement des berges par le bétail. C'est un des rares cours d'eau sur la partie aval du Saison qui abrite encore une population de truite et d'écrevisse à pattes blanches. Ces populations sont menacées par le colmatage du substrat et la dégradation des berges.

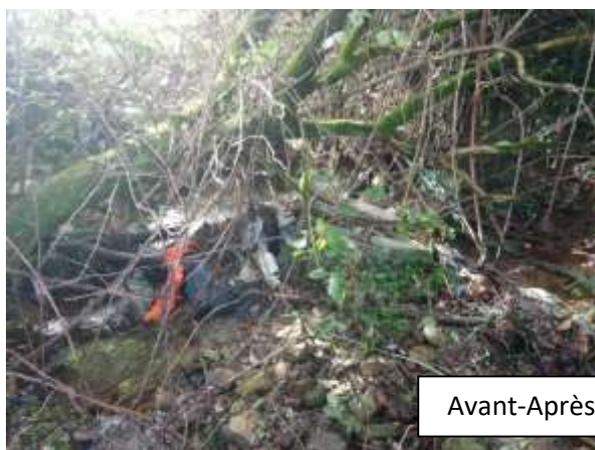
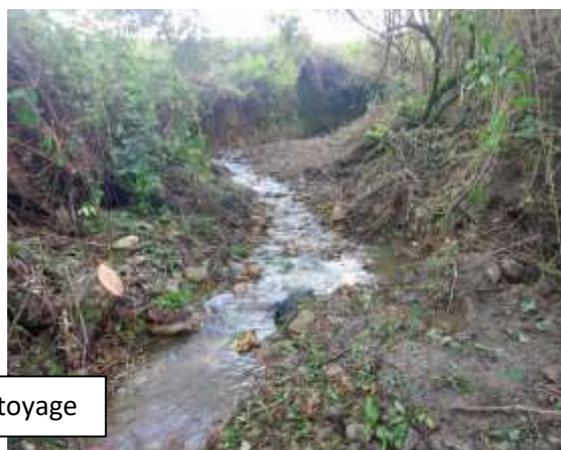
Avant-Après nettoyage

Au cours des différents suivis cet affluent de la Nive des aludes a été mis en évidence pour son rôle de ruisseau pépinières mais aussi pour ces défauts d'entretien et ses problèmes de continuité écologique. C'est un tout petit ruisseau sur lequel des géniteurs de la Nive remontent dessus pour frayer. Quelques problèmes de continuité (buse et seuil) rendent la remonté difficile et qui nécessitent un coup d'eau pour être franchissable. Ces obstacles seront aménagés à partir de 2019.
