# PROTECTION 33 AQUATIQUE

## Evaluation hydromorphologique et inventaire des zones granulométriques fortement biogènes sur le Ciron Rapport de synthèse 2019

**R. d'ELBÉE, L. DURAND (2019) Evaluation hydromorphologique et inventaire des zones granulométriques fortement biogènes sur le Ciron, 65p. FDAAPPMA33.**

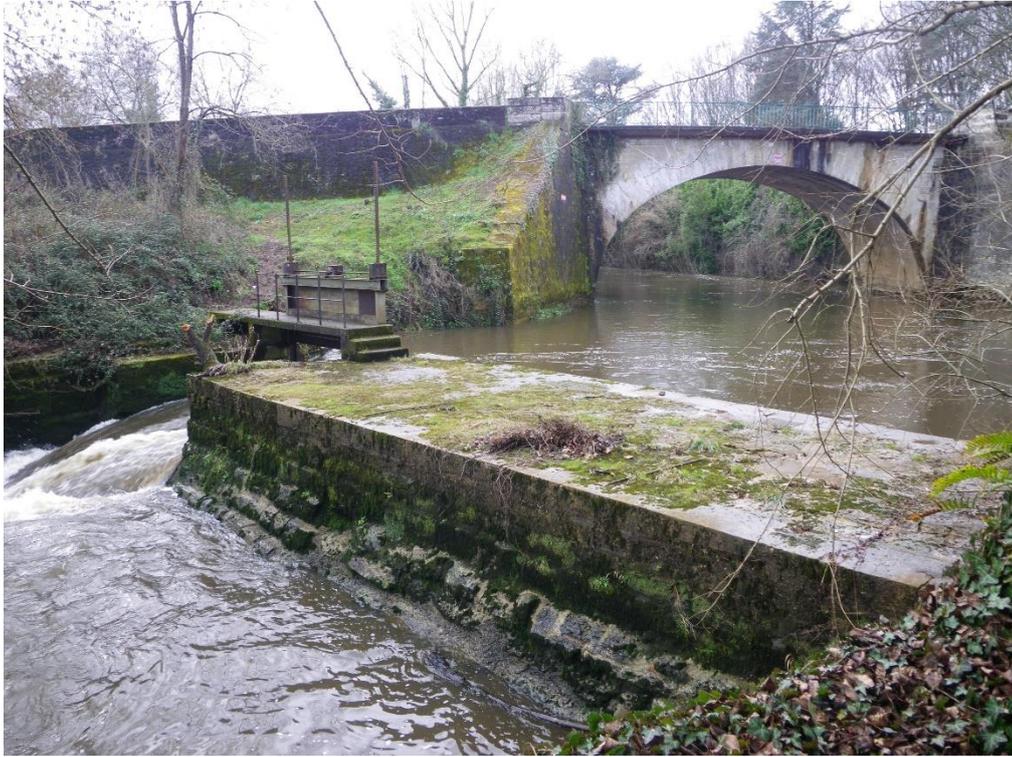
Figure 3 : Seuil du moulin du Pont/ des Moines (Barsac)

A noter la présence d'ouvrages, comme des seuils de moulin (**figure 3**) ou des barrages (**figure 4**) sur l'ensemble du bassin versant du Ciron qui impactent fortement la qualité biologique, physico-chimique et hydromorphologique du cours d'eau.

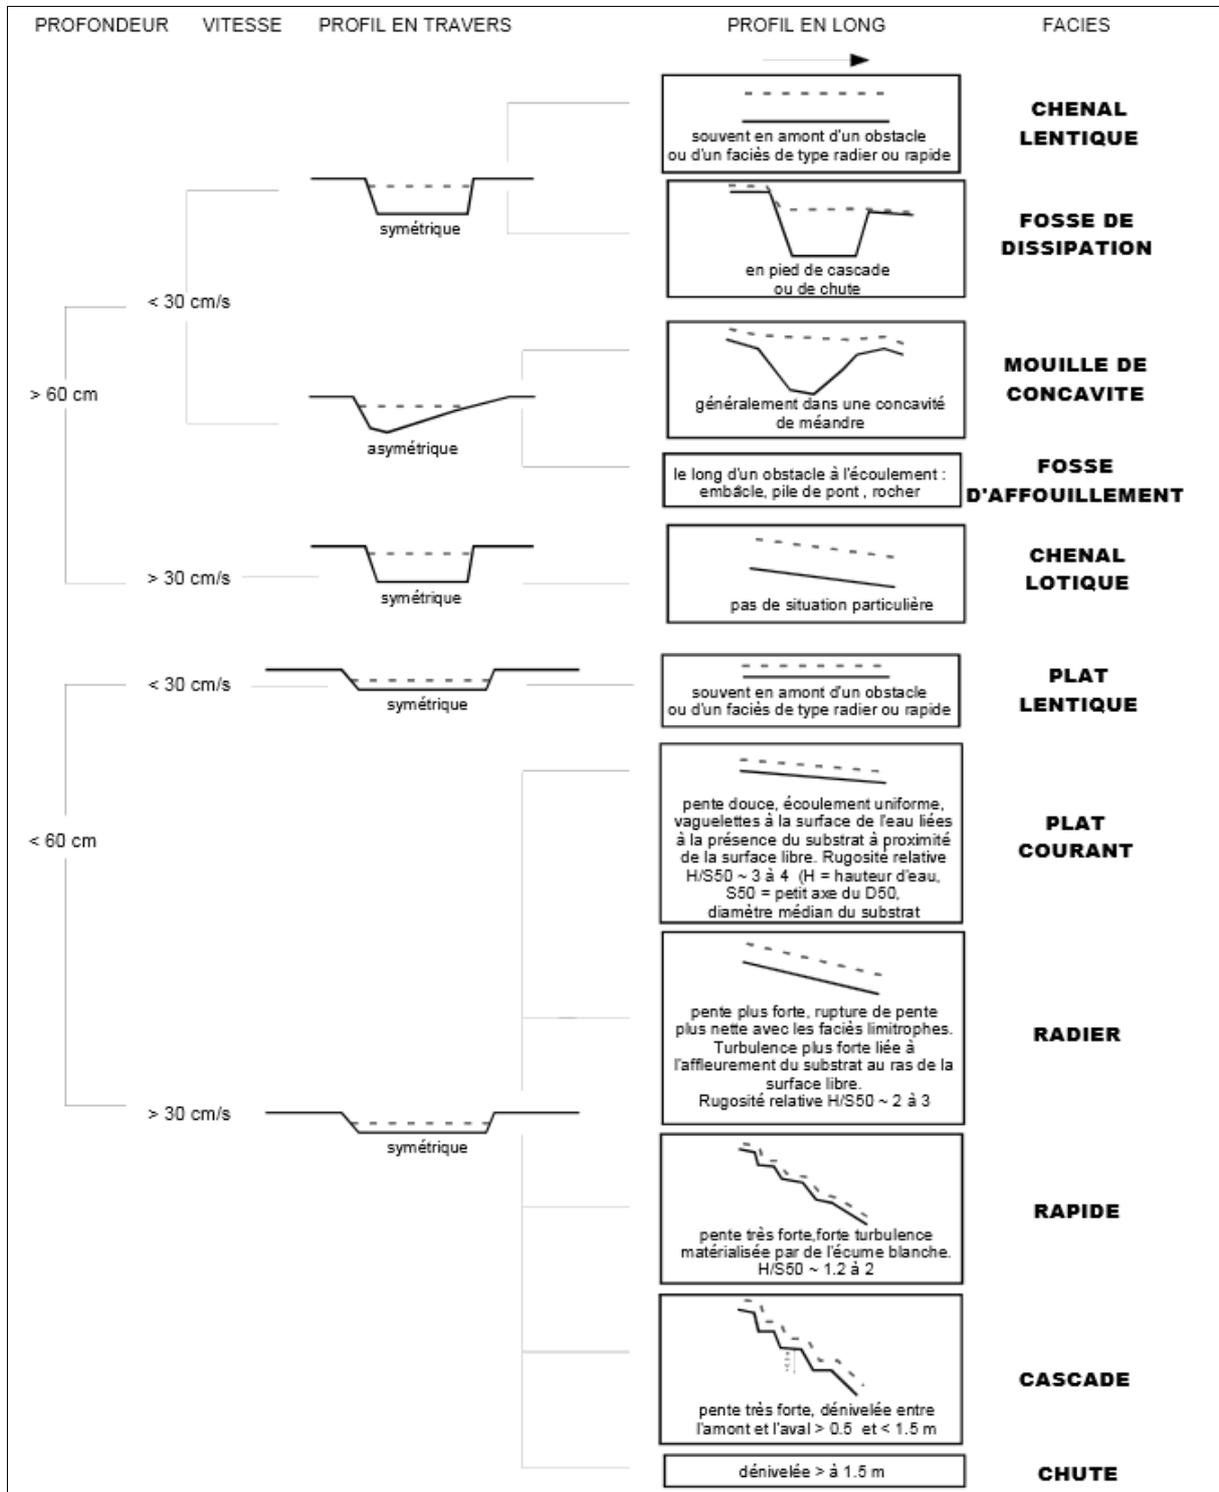
Figure 5 : Les différents types de faciès (J.R. MALAVOI, Y. SOUCHON, 2001)

Le protocole utilisé dans cette étude prend en compte 11 faciès différents selon les critères définis dans le schéma ci-dessous (**figure 4**) : chenal lentique, fosse de dissipation, mouille de concavité, fosse d'affouillement, chenal lotique, plat lentique, plat courant, radier, rapide, cascade, chute. Le pourcentage de chaque faciès observé sur le tronçon est relevé.

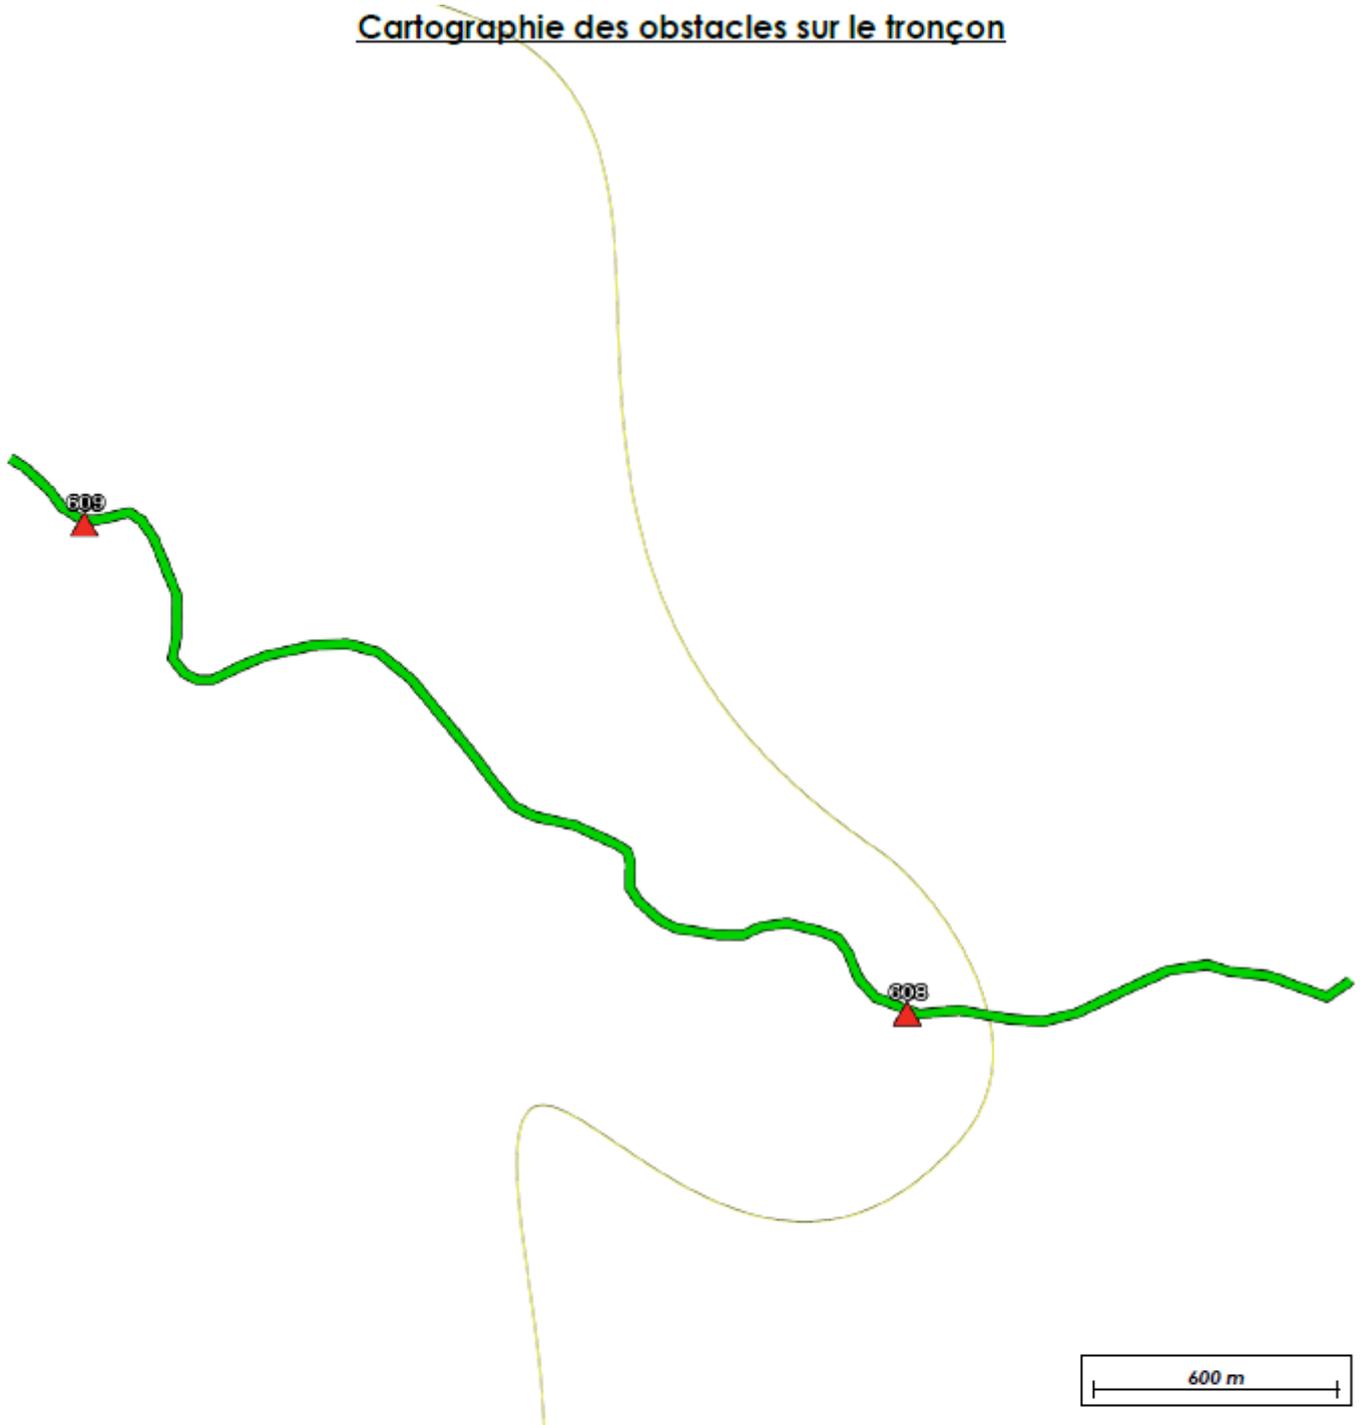
Cartographie des obstacles sur le tronçon

Caractéristiques du lit mineur		Caractéristiques des berges		Note moyenne de la qualité
Paramètre	Note	Paramètre	Note	
Granulométrie	2 / 5	Nature des berges	5 / 5	<b>13,6 / 20</b>
Colmatage	1 / 5	Hauteur et pente	2 / 5	
Encombres	5 / 5	Ripisylve	5 / 5	
Diversité des écoulements	4 / 5	Habitats (abris)	4 / 5	
Ensoleillement	5 / 5			
Continuité écologique	1 / 5

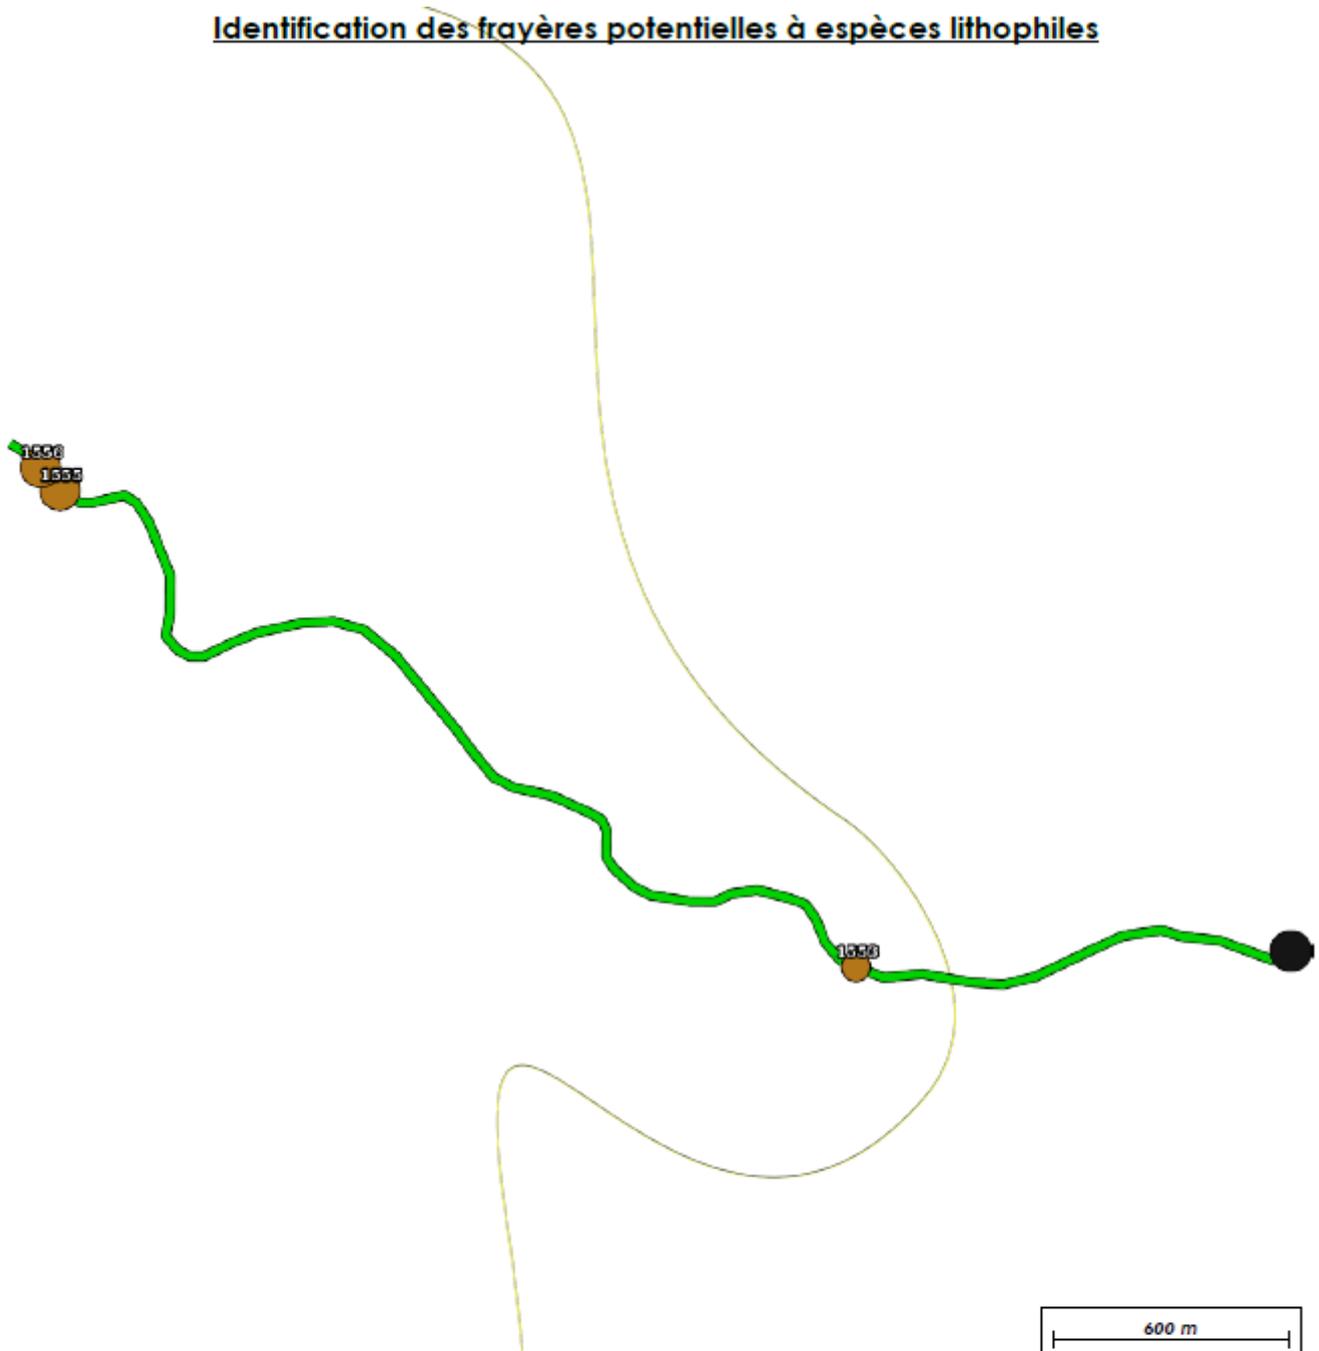
Identification des frayères potentielles à espèces lithophiles

Type granulométrique des frayères					Frayères sur le tronçon	
Dominante	Accessoire	Nb	Surface	% Surf		
Petits galets	Blocs	3	884 m <sup>2</sup>	62,1%	Surface totale de frayères	1424 m <sup>2</sup>
Blocs	Sable	1	540 m <sup>2</sup>	37,9%	% par rapport à la surface en eau du tronçon	3,5%
					% par rapport aux surfaces de frayères observées sur l'ensemble des tronçons	6%

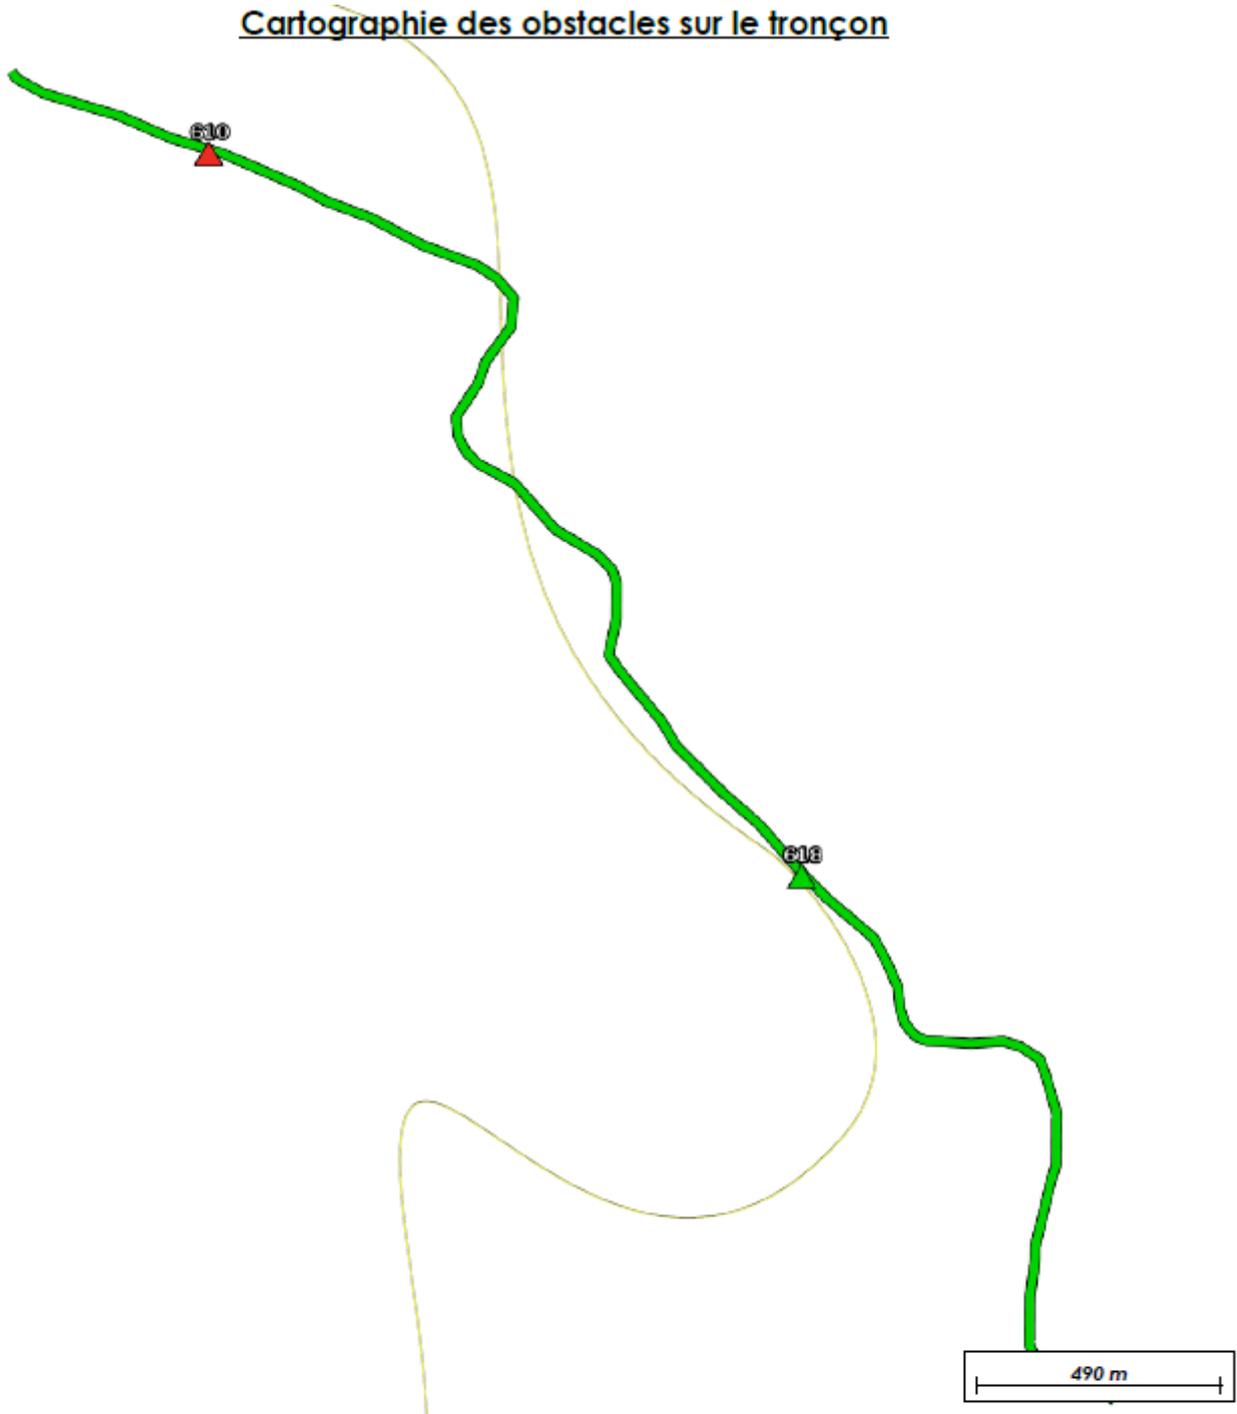
Cartographie des obstacles sur le tronçon

Caractéristiques du lit mineur		Caractéristiques des berges		Note moyenne de la qualité
Paramètre	Note	Paramètre	Note	
Granulométrie	2 / 5	Nature des berges	5 / 5	<b>15,6 / 20</b>
Colmatage	1 / 5	Hauteur et pente	3 / 5	
Encombres	5 / 5	Ripisylve	5 / 5	
Diversité des écoulements	4 / 5	Habitats (abris)	4 / 5	
Ensoleillement	5 / 5			
Continuité écologique	5 / 5

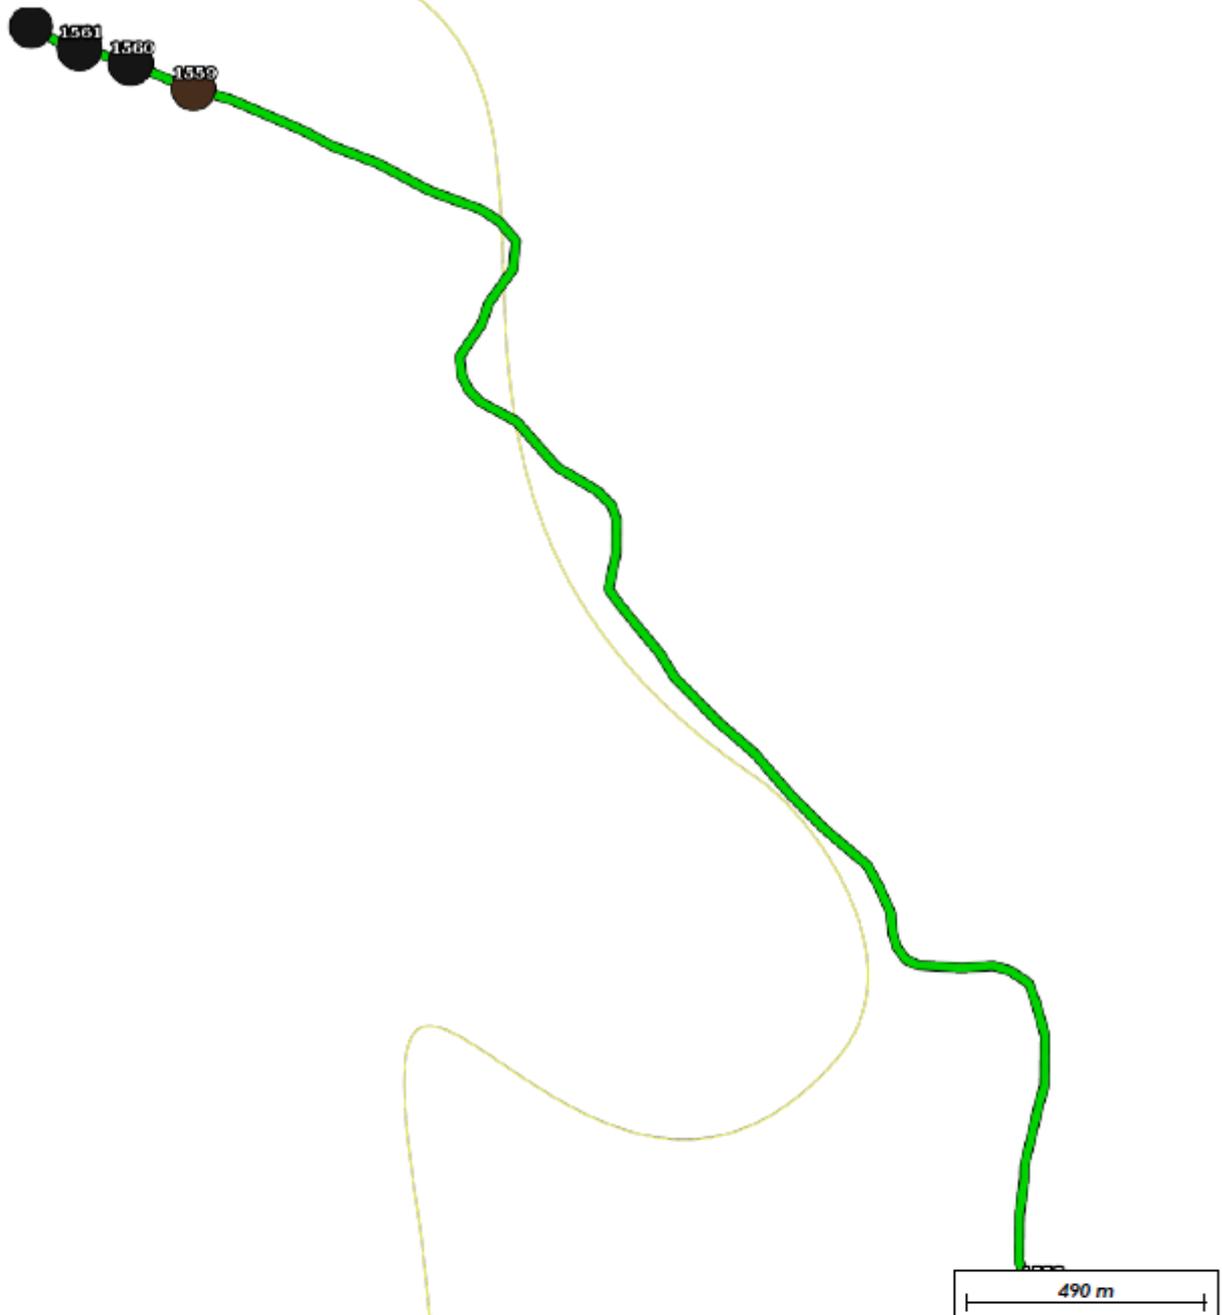
**Identification des frayères potentielles à espèces lithophiles**

Type granulométrique des frayères					Frayères sur le tronçon	
Dominante	Accessoire	Nb	Surface	% Surf		
Blocs	Gros galets	3	2 880 m <sup>2</sup>	75,6%	Surface totale de frayères	3808 m <sup>2</sup>
Gros galets	Blocs	1	850 m <sup>2</sup>	22,3%	% par rapport à la surface en eau du tronçon	10,8%
Blocs	Petits galets	1	50 m <sup>2</sup>	1,3%		
Gros galets	Petits galets	1	28 m <sup>2</sup>	0,7%	% par rapport aux surfaces de frayères observées sur l'ensemble des tronçons	15%

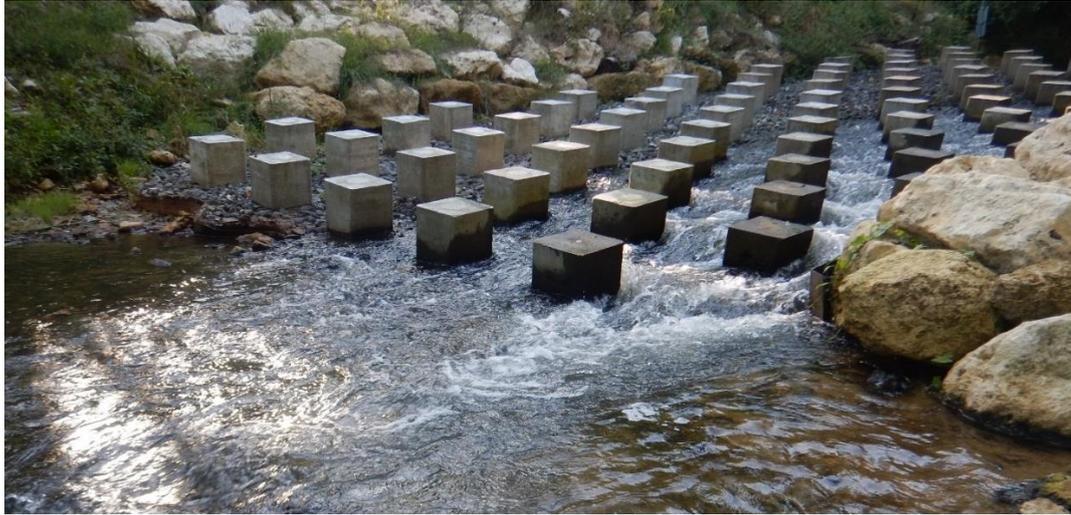
Figure 6 : Aménagement réalisé en aval de Castaing sur le Ciron

Il est important de mentionner également l'existence d'un aménagement, une passe à poissons, réalisée en aval de Castaing, sur un bras du Ciron (**figure 6**).

Quatre seuils problématiques ont été constatés sur le linéaire prospecté (classés en franchissables en périodes de hautes crues) : le seuil du moulin de l'Auvergne, le barrage de Cazeneuve, le barrage de la Trave et le seuil du moulin de Lamothe, qui ont certainement un impact sur le stockage de la charge sédimentaire et qui contribue certainement à la disparition d'une granulométrie grossière sur cette zone amont. Ces seuils sont certainement la cause d'une fragmentation du milieu et d'un ralentissement ou d'un arrêt de la migration des espèces piscicoles holobiotiques (truite, vandoise) ou amphihalines (lamproies et anguilles) jusqu'aux zones croissance et de reproduction en amont. Il est cependant à noter la libre circulation des espèces piscicoles en aval de Castaing, grâce à la passe à poissons aménagée.

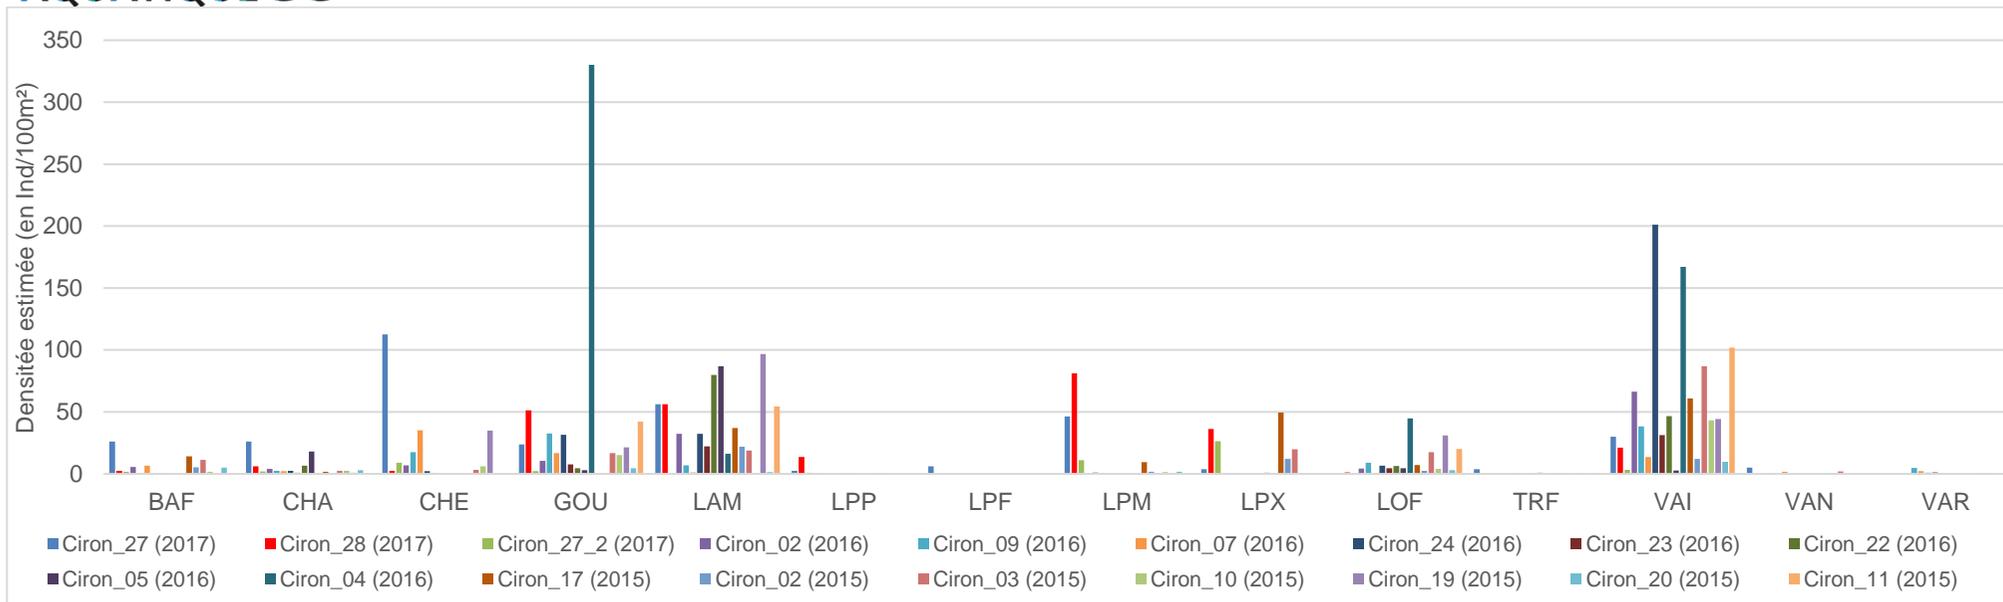
Figure 8 : Résultats des pêches complètes sur le Ciron

Concernant les autres espèces, de manière générale, le barbeau, le chabot et les vandoises sont peu abondantes sur le Ciron et cela est certainement à mettre en lien avec le faible pourcentage de frayère favorable pour ces espèces. L'arasement des ouvrages permettrait certainement d'augmenter les effectifs de ces espèces.
