Bilan d'activités 2018

Le programme source mis en place au 1^{er} Janvier 2018 est la suite du programme Brigade Verte initié en 2011. C'est un vaste plan de suivi et de restauration des milieux aquatiques orienté sur les petits ruisseaux. Il est porté par la fédération de pêche qui s'appuie sur les salariés des AAPPMA pour le réaliser.

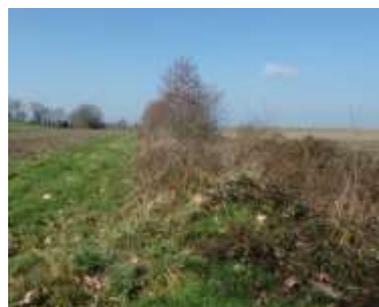
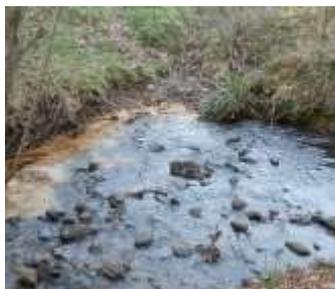
Biarré : le bassin versant est constitué de principalement de maïs. La ripisylve est taillée en cordeau et de nombreux drains ont incisé le ruisseau. La granulométrie est assez grossière les éléments les plus fins étant entraînés vers l'aval. Malgré cela on relève la présence de truite fario, d'anguille et lamproie de planer. Il y a encore un petit potentiel sur ce cours d'eau mais seul un changement des pratiques agricoles pourra inverser la tendance.

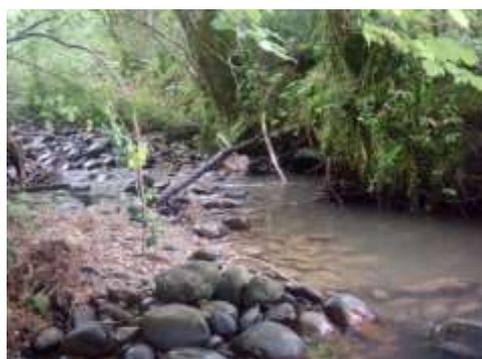
Le basta : Environnement assez préservé, présence de maïs mais ripisylve bien préservée. Habitat bien diversifié. Présence de truite sans mettre en évidence de reproduction. Nécessité de refaire des inventaires (effet de la crue de Juin sur la reproduction ?). Des écrevisses du pacifique ont été recensées ainsi que des pattes blanches. Il est nécessaire de mettre en œuvre un programme de destruction des pacifastacus. Un passage à gué difficilement franchissable a été recensé, il apporte beaucoup de matière fine et devra en conséquence être traité.

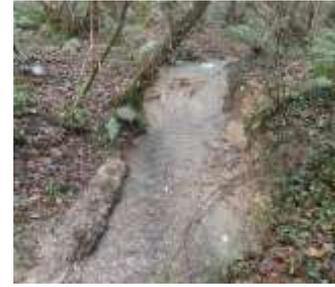
Juren : Les suivis ont permis de mettre en évidence une population d'écrevisse à patte blanche. Il y aurait eu un transfert dans les années 90 depuis le Tiroulet. Présence de juvénile de truite et de lamproie de planer. Ce ruisseau apparait intéressant son diagnostic sera prioritaire en 2019.

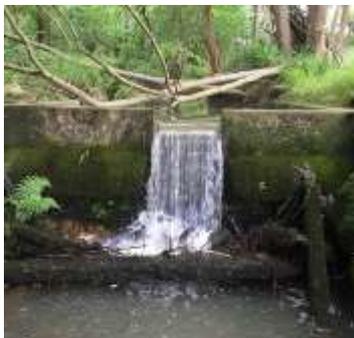
Teulé : Son bassin versant présente un environnement préservé, mais il y a un déficit hydrique important sur ce ruisseau. La granulométrie est grossière et colmatée... Pas de truite recensée. Il est nécessaire de réaliser des prospections à l'écrevisse car elles pourraient se réfugier dans les zones boisées.

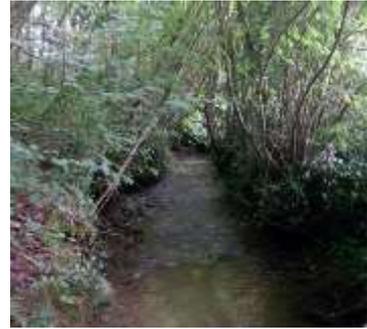
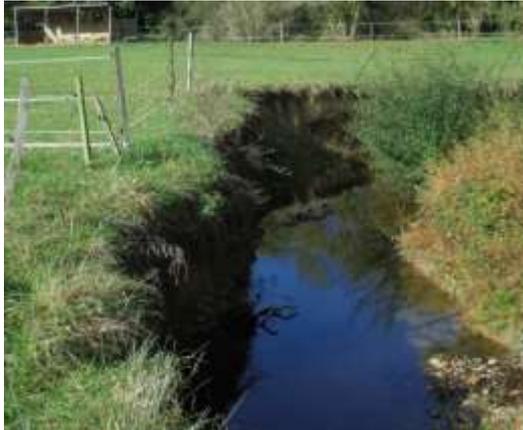
Marchet : Inventaire + diagnostic. Joli potentiel pour le territoire mais pas mal de perturbations, continuité écologique, etc. Présence d'écrevisse à pied blanc (transfert en 2002) et de truite fario géniteur mais pas de juvénile. Impact de la crue de Juin ? Faire de nouveau contrôle en 2019. En fonction des résultats lancer opération de restauration

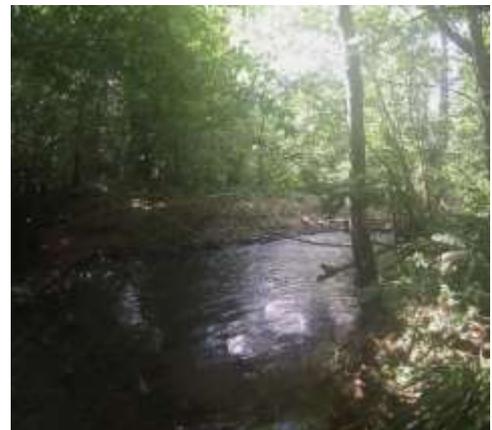
Louet darré : C'est une des rares rivières non réalimentée mais un projet est dans les tiroirs...Présence de chabot, lamproie de planer et de quelques truite fario avec reproduction effective mais faible densité. Il y a donc un intérêt à protéger cette rivière. Il faudra rester vigilant quant au projet de création de retenue.

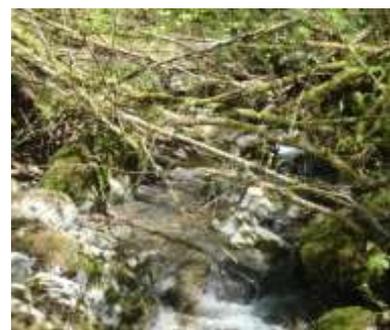
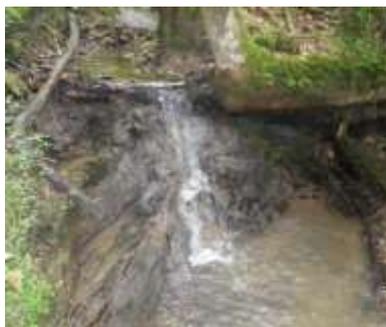
Soulayet : C'est un ruisseau de haute de montagne avec des portions en assec. Il n'y a pas grand-chose à signaler. Il est assez bien assez bien préservé mais il est nécessaire de réaliser un inventaire pour vérifier son caractère piscicole.

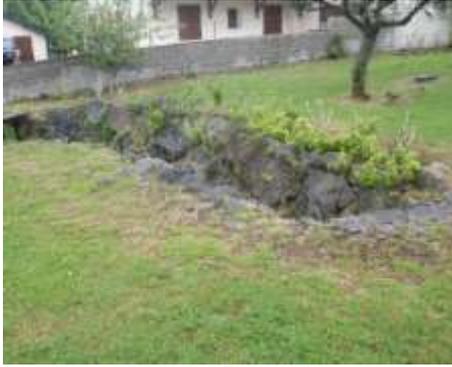
Arrec de curé : Ce ruisseau du piémont présente de nombreux obstacles naturels et artificiels. Il y a beaucoup de roche mère... Sur l'amont on recense des points de piétinement impactant. Le potentiel est apparemment très faible. Nécessité de réaliser un inventaire. Apparemment présence d'APP à vérifier.

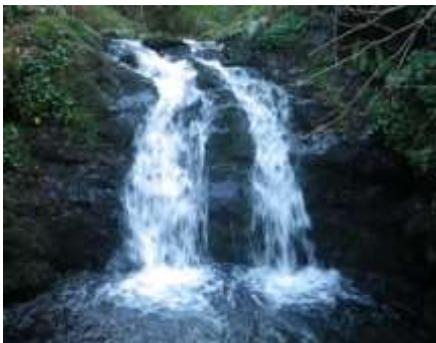
Castet : C'est un tout petit ruisseau assez bien préservé. Le potentiel est très faible potentiel pour les truites fario (quelques rares individus), c'est plus un ruisseau à écrevisse dont il faudra en vérifier la présence.

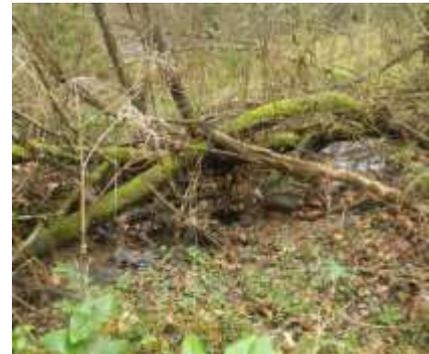
Ibary : Joli ruisseau de montagne mais le potentiel est naturellement limité par la forte pente. Présence de truite fario et de chabot en densité moyenne. Quelques perturbations sur l'aval au niveau d'une ferme. A traiter.

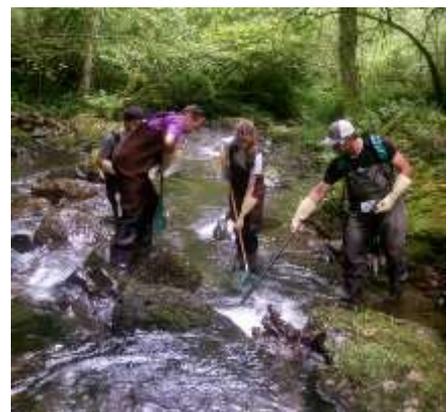
Aureye : Joli ruisseau de montagne mais potentiel naturellement limité par la forte pente. Amont apiscicole. Présence d'Euprocte.

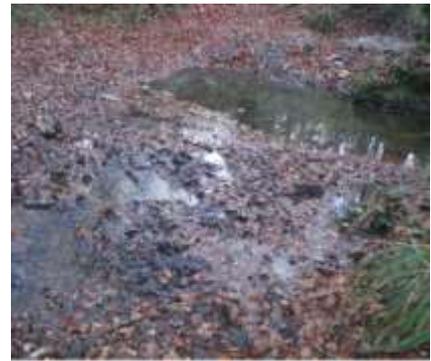
Arrec de la Mouline : Petit ruisseau aux capacités naturellement limitée (roche mère). L'environnement boisé est à l'origine de la formation de nombreux embâcles. On note la présence de quelques chutes naturelles difficilement franchissable. Des inventaires piscicoles et astacicoles sont nécessaire pour affiner le diagnostic.

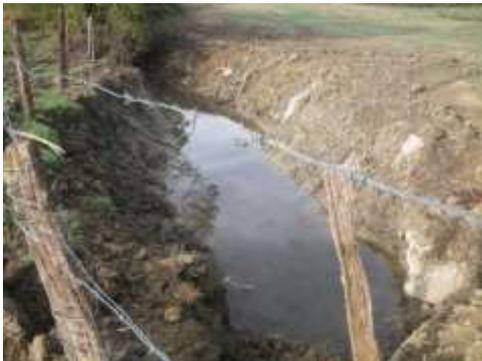
Carrié : Ruisseau fortement dégradé à l'aval (vairon, goujon et loche uniquement). Présence d'écrevisse à pieds blancs à l'amont sur la branche lasserre. Il est important d'affiner le diagnostic sur cette branche-là.

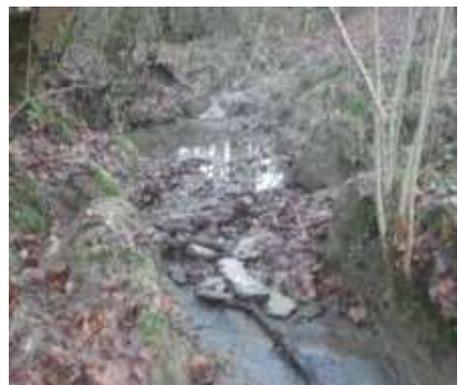
Laccherreca : Ruisseau typique de la zone amont : environnement boisé, beaucoup de roche mère et déficit hydrique. Truites aperçues lors des prospections. Nécessité de réaliser des inventaires pour affiner le diagnostic

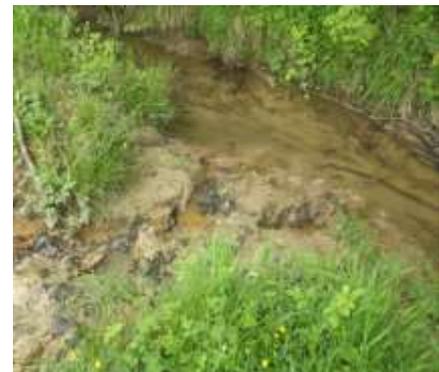
Maiourou : Très petit cours d'eau présentant de nombreuses chutes naturelles. Le substrat est sableux il y a de nombreux points d'infiltration. Le potentiel apparait très limité. Il faudra tout de même vérifier présence d'écrevisse dans les parties boisées.

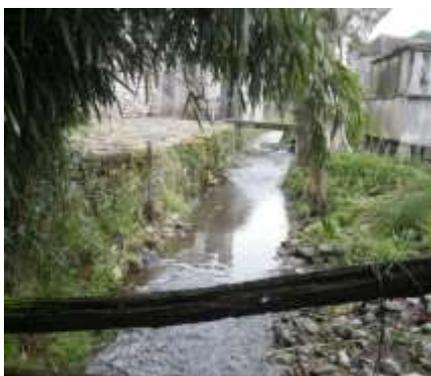
Arriou tort : On recense plusieurs obstacles infranchissables dès la confluence. A l'amont des retenues d'irrigation impactent le cours d'eau. Ailleurs on retrouve de nombreux piétinements de barge. Le fond est très colmaté. Ce ruisseau est fortement dégradé.

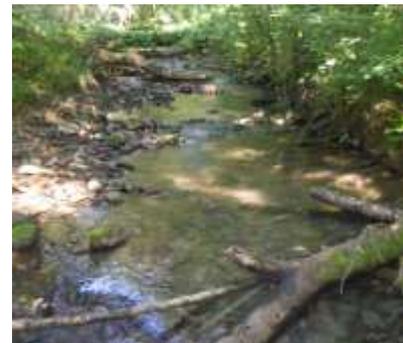
Ascle : ce ruisseau est situé dans le bois du bager. Il s'écoule dans un environnement préservé. On y recense des populations fonctionnelles d'écrevisse à pied blanc et de truite fario. Seules les présences de petits obstacles (buse, blocs...) et d'un vieux barrage sont à noter. Ils pourront être enlevés facilement.

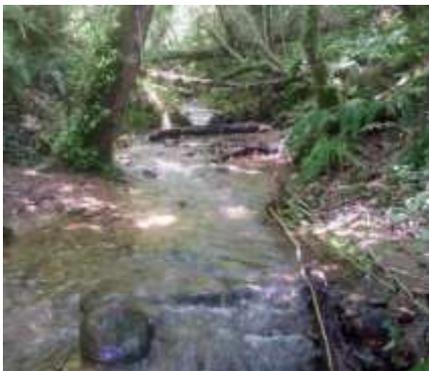
Gabarn : ce ruisseau s'écoule dans la plaine juste en amont d'Oloron. La grabette, son affluent principal est apiscicole. C'est un ruisseau transformé en drain. Sur le Gabarn on recense la présence d'écrevisse à pied blanc et d'une population fonctionnelle de truite fario. Une buse infranchissable peut expliquer l'absence de truite sur l'amont. Le diagnostic est à affiner.

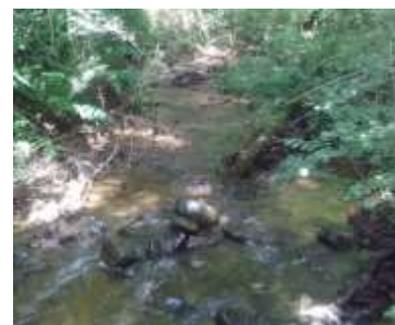
Ruisseau Lasser : Comme le « Coup », c'est un très petit ruisseau à l'environnement préservé mais qui est apiscicole.

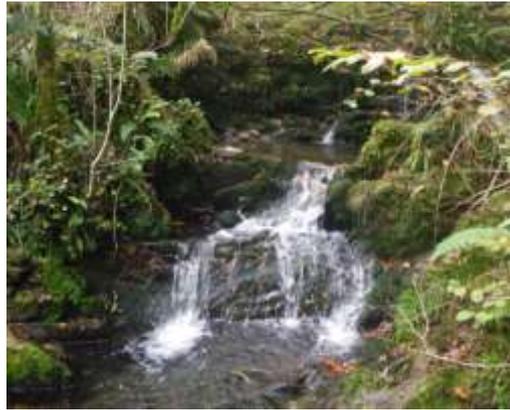
Termy : c'est un ruisseau typique du bois du bager. De nombreuses chutes naturelles sont présentes dès la confluence et en amont de gros embâcles (ancienne coupe forestière) gênent la continuité. La granulométrie est grossière sur l'amont avec de nombreux affleurements de roches mères. On y recense de nombreuses truites sur la partie aval et des écrevisses à pattes blanches. Il est fort possible que l'amont soit apiscicole en raison des nombreuses chutes naturelles. Etant donné la bonne connexion avec le gave sur la partie aval, l'enlèvement des embâcles apparaît nécessaire et prioritaire.

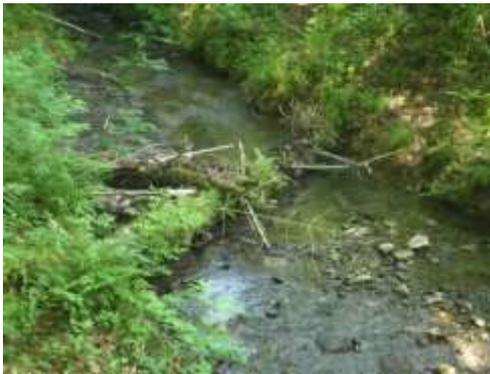
Lembaigt : Très petit ruisseau bien préservé mais peu de potentiel pour les truites, beaucoup plus pour les écrevisses dont on ignore leur présence. Des inventaires sont nécessaires

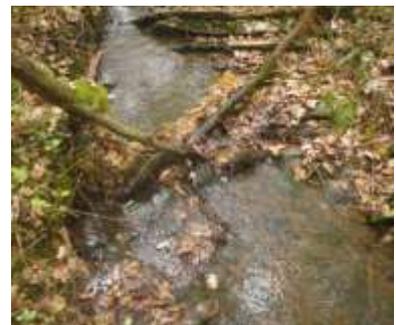
Arrégand : Joli petit ruisseau à l'environnement préservé mais le potentiel apparaît faible pour la truite, c'est plus un ruisseau à écrevisses dont la présence est à vérifier.

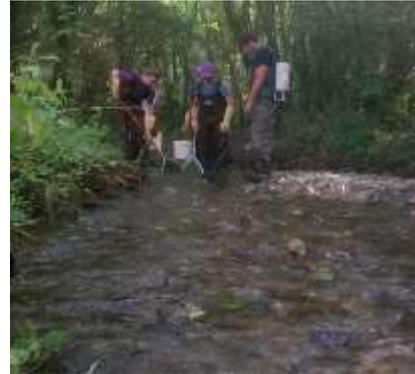
Arrioubeigt : la partie amont très torrentueuse est apiscicole. Sur sa partie médiane, suite à une crue importante, le ruisseau a été remis dans son lit d'origine par les bénévoles et les techniciens. Depuis la population de truite s'accroît fortement. La partie aval est fréquentée par les géniteurs du lac de castet. C'est un ruisseau assez bien fonctionnel. Des inventaires astacicoles sont nécessaires sur la partie intermédiaire pour remettre à jour les données, les écrevisses aurait semble-t-il disparu.

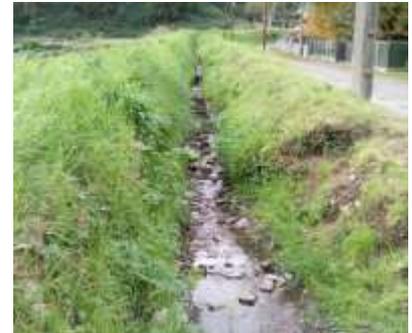
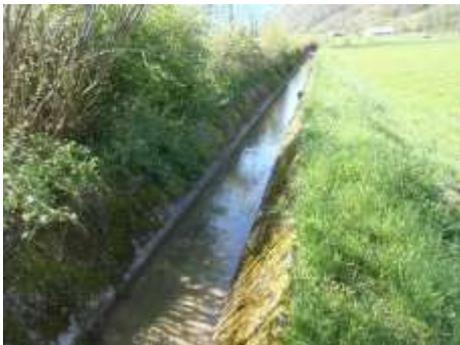
Labérouade : c'est un ruisseau fortement modifié par l'homme. La partie aval a été recalibrée et contient beaucoup de vase et de sable. On y recense de nombreuses buses qui accentuent le dépôt. A l'amont le ruisseau a été déplacé de son lit et se retrouve perché...

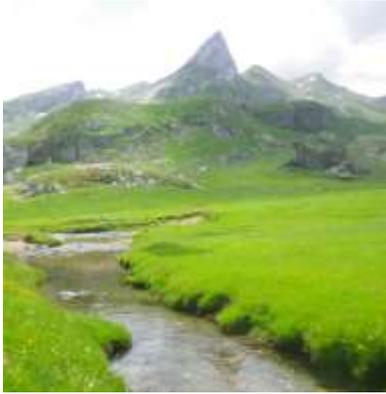
Rui de Pombie : C'est un ruisseau de haute montagne classique. Aucune perturbation de recensée. De très nombreuses truites vues sur le ruisseau et le lac. Prévoir un inventaire en 2019.

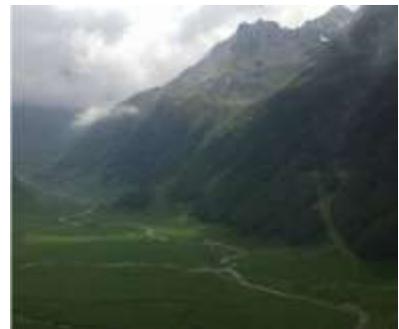
Soussouéou : c'est l'un des plus beaux ruisseaux de la vallée, notamment sur sa partie médiane qui correspond à un grand plateau ou serpente le cou d'eau. La densité de truite y est très importante. A l'aval un secteur de gorge est court-circuité par une prise d'eau hydroélectrique et à l'amont on retrouve le barrage d'Artouste.

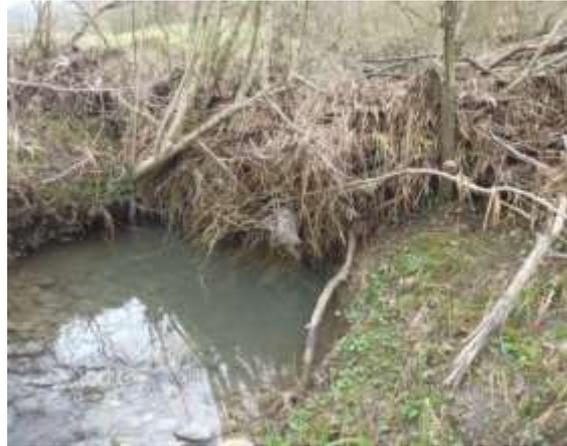
Lassale : Ce cours d'eau offre un très joli potentiel. On y recense des populations fonctionnelles de truite et d'écrevisse à pattes blanches. La partie aval est très encombrée il faut y prévoir un nettoyage. Un point de décharge est également à traiter.

2 obstacles importants sont présents : un sous la voie ferrée et un sous la D238. On a mis en évidence une différence de densité amont-aval des ouvrages avec l'absence de juvénile en amont. Il faut maintenant faire une analyse plus poussée afin de vérifier la nécessité d'équiper ces obstacles car il y a des chutes naturelles infranchissables rapidement en amont.

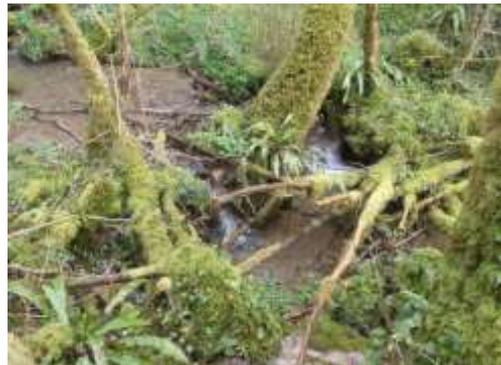
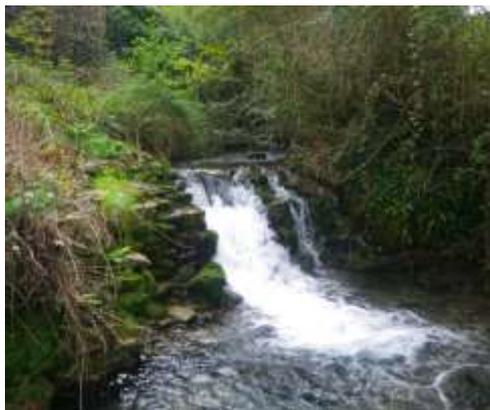
Arrectou : des chutes naturelles sont présentes à la confluence et le potentiel en amont se révèle faible pour les truites. On recense tout de même la présence d'Euprocte. Un inventaire s'avère nécessaire pour juger des capacités réelles du cours d'eau.

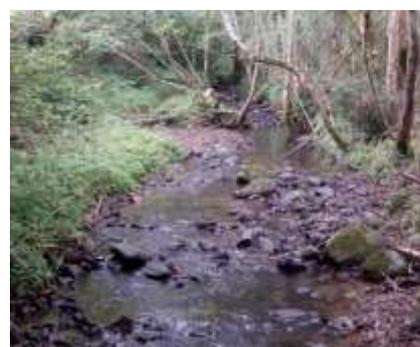
Espileko : ce ruisseau s'avère apiscicole. On y recense un grand obstacle bloquant sur l'aval. L'environnement est bien préservé. Un inventaire astacicole est nécessaire pour compléter le diagnostic.

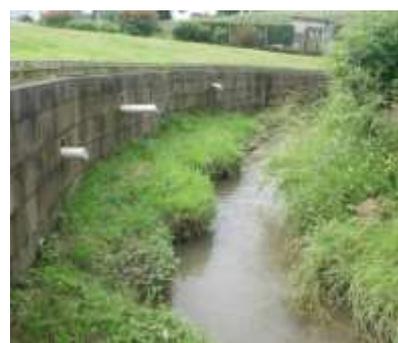
Rui abense de bas : la partie aval est dégradée (traversé de village) tandis que l'amont apparaît assez préservé. On y recense uniquement des vairons, loches et goujons. La présence d'écrevisse à l'amont est à vérifier.

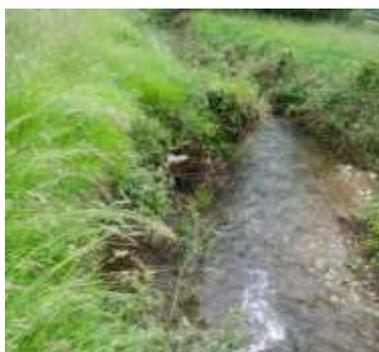
Rui viodos : Ruisseau dégradé sur l'aval (traversé de village) et assez préservé à l'amont. Présence de vairon, loche et goujon uniquement. Vérifier la présence d'écrevisse à l'amont.

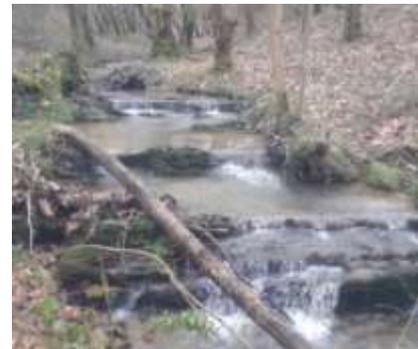
Etxola : Très petit ruisseau. Les capacités sont naturellement limitées par des affleurements de roche mère très abondants. Le ruisseau est isolé par des chutes naturelles à la confluence. Sur la partie amont on relève un colmatage important du substrat. En été les écoulements sont faibles, l'étiage y est sévère. Il y a peu d'intérêt pour ce ruisseau.

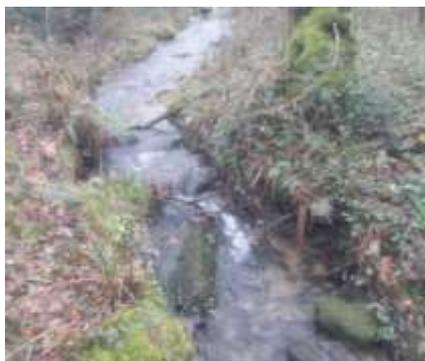
Beherokobentako : La partie amont est assez préservée. On y recense tout de même un impact du terrain de moto cross, un rejet de la carrière et d'une exploitation agricole. Un lien devra être fait avec les services de l'Etat compétents afin de vérifier la légalité de ces rejets. La granulométrie est assez diversifiée. Sur l'aval la roche mère est abondante avec des petites chutes naturelles. Le chenal est assez peu diversifié. Il faut y prévoir des inventaires pour compléter le diagnostic.

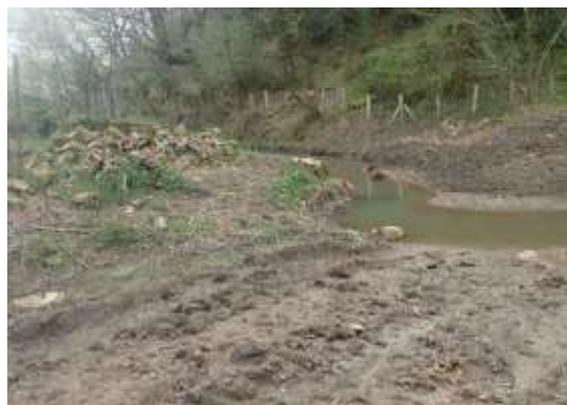
Arostegia : Bien que l'environnement soit assez préservé le substrat est colmaté. On n'a pas réussi à en identifier l'origine, les prospections sont à poursuivre. Une chute naturelle est présente à la moitié du cours d'eau. Sur l'aval on recense des atteintes au milieu au niveau d'une exploitation agricole. Une sensibilisation de l'exploitant va être entamée avant de contacter les services de l'Etat si nécessaire. Des inventaires sont à prévoir pour affiner le diagnostic.

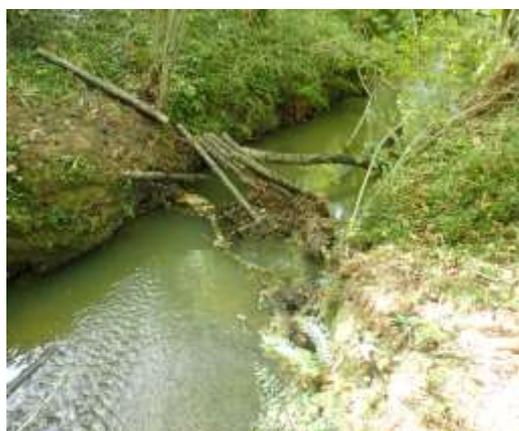
Alotz : Ce ruisseau révèle très peu de potentiel, les écoulements et la granulométrie sont peu diversifiés. On note quelques embâcles bouchons. La réserve d'Errota handia déconnecte le ruisseau et l'impacte (réchauffement, turbidité...). Des espèces invasives sont présentes. Ce ruisseau présente finalement peu d'intérêt.

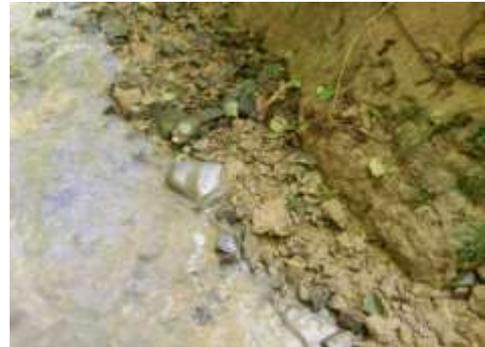
Lartasso : l'environnement est très agricole (cultures) mais une petite ripisylve est encore présente. Cependant les nombreux drains ont provoqué une incision profonde du lit. Les berges s'effondrent et entraînent beaucoup de terre qui colmate le fond. On y recense uniquement des loches, vairons et anguilles. Tous ces poissons sont parasités....

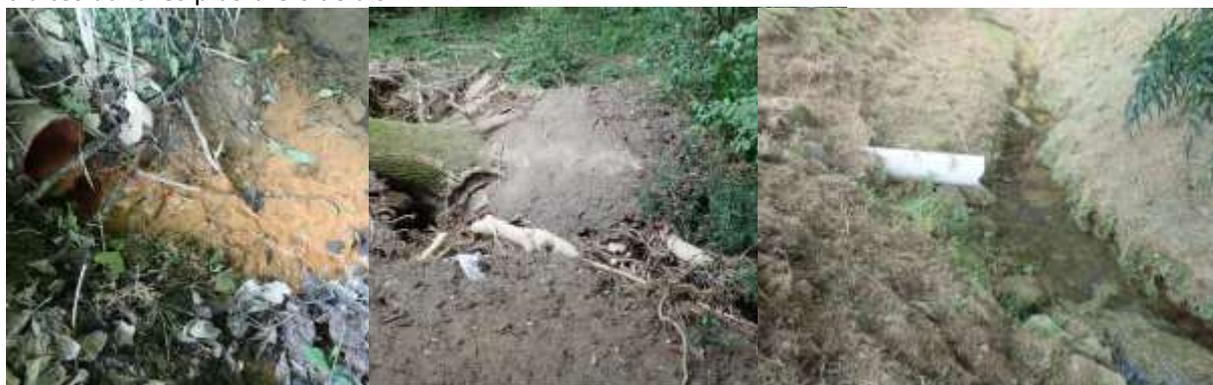
Ruisseaux de Souraïde : tous les petits ruisseaux de cette branche sont profondément dégradés : recalibrage, rejet, piétinements...De nombreuses atteintes doivent être dénoncés à l'AFB et DDTM et traités dans les plus brefs délais.

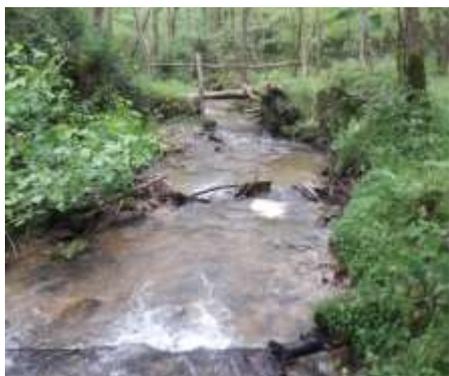
Laxéa : Ruisseau limité naturellement par une abondance de roche mère, des écoulements lents et un déficit hydrique. A noter tout de même des incivilités et une pollution de fumier en 2018 avec mortalité piscicole.

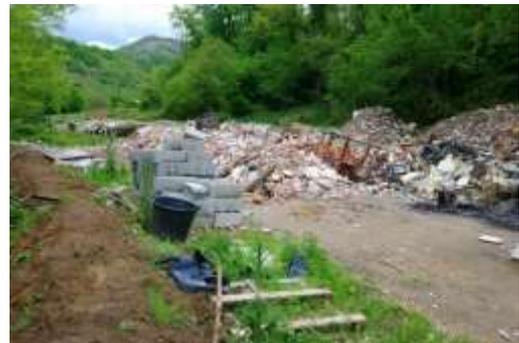
Ruisseau de tosca : ce ruisseau est très dégradé, le fond est colmaté et le lit incisé. On y recense quelques embâcles bouchons, un rejet direct de wc, de nombreux points de piétinements et une grosse aire de dépôt de déchets issus du bâtiment. Le lien a été fait avec les services de l'état compétents. La procédure de traitement est en cours.

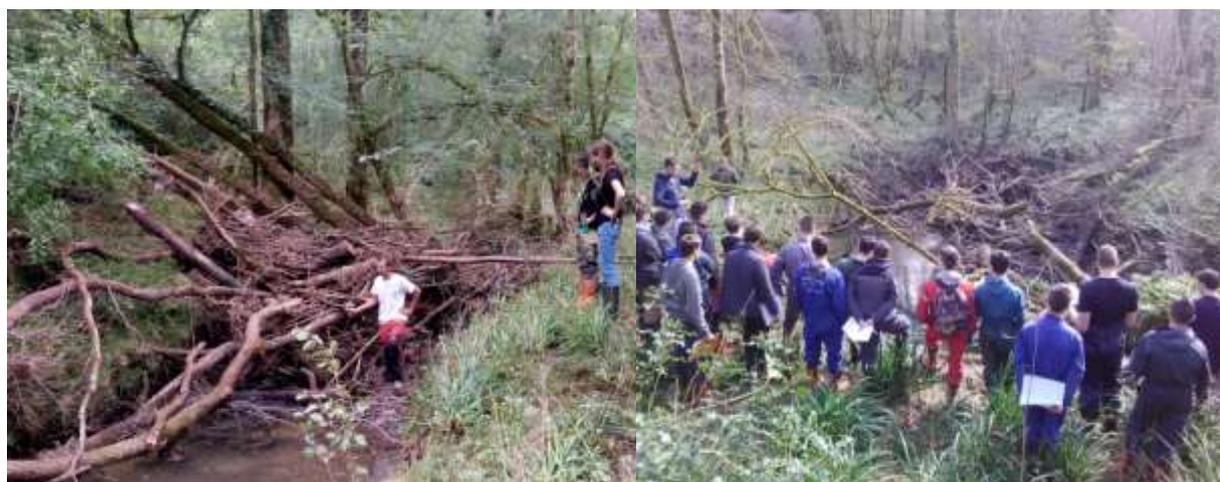
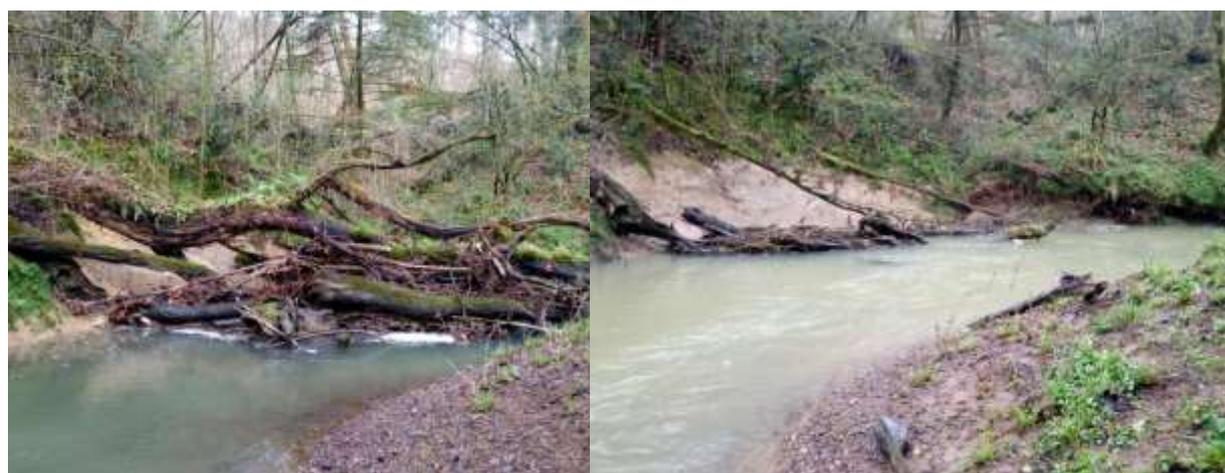
Le littos : démantèlement d'embâcles

Opération de démantèlement de gros embâcles sur 2 km de long en vue de restaurer la continuité écologique entre cet affluent et sa rivière principale (Le Vert). La restauration a concerné la partie aval du ruisseau qui se trouve dans une zone boisée, encaissée et non entretenue. De gros embâcles s'y étaient formés certains empêchant toute continuité biologique, d'autres gênant le bon écoulement et la disponibilité des zones de frayères potentielles.

Les travaux qui ont durés 15 jours ont été réalisés en partenariat avec une classe de 1^{ère} Bac Pro du lycée Agricole de Soeix. Au total 18 Bouchons ont été démantelés.

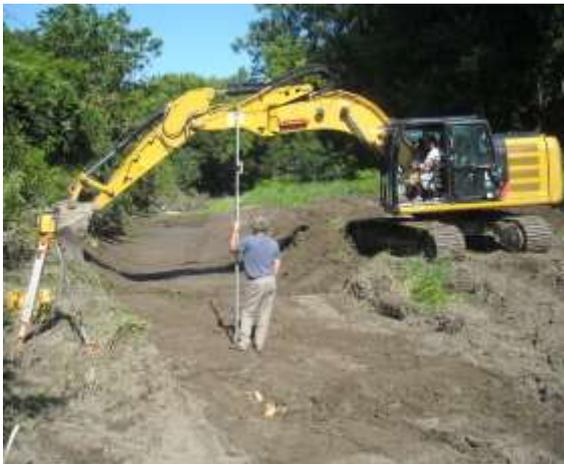
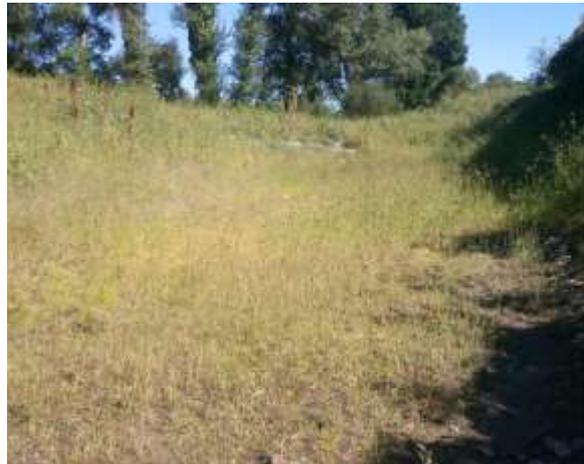
Sur Saint-dos les travaux ont consisté à réaliser le terrassement du site afin de le caler sur le niveau hydrologique du gave, celui-ci s'étant incisé dans les années 80.

Les premières crues ont permis de vérifier que le site était bien ennoyé au débit souhaité. Il s'est végétalisé de manière naturelle mais des ensemencements ont été réalisés afin de compléter la végétalisation. Le site est maintenant prêt pour le frai 2019.

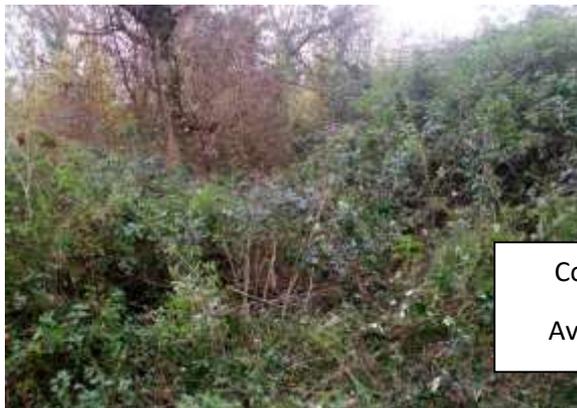
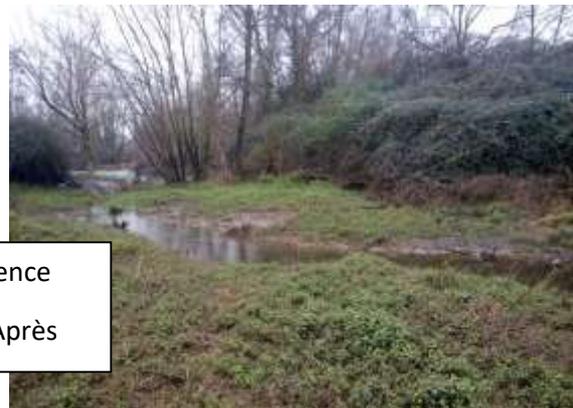
Confluence
Avant-Après

Sur le site de « l'aquarium », on en est encore à l'état d'avant-projet. Le site à l'état d'abandon a été nettoyé dans un premier temps au niveau de sa confluence en 2017 puis cette année sur la frayère elle-même.

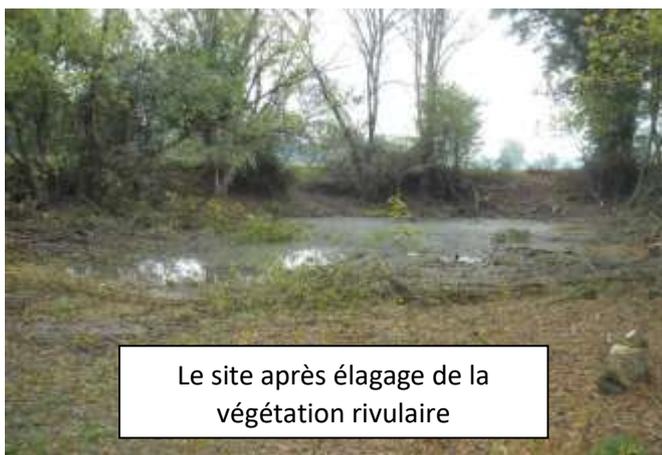
Le site après élagage de la
végétation rivulaire

Le site va maintenant être suivi sur l'hiver 2019 afin de faire le lien avec l'hydrologie du gave et de pouvoir le terrasser par la suite pour bien le caler sur les niveaux du gave.

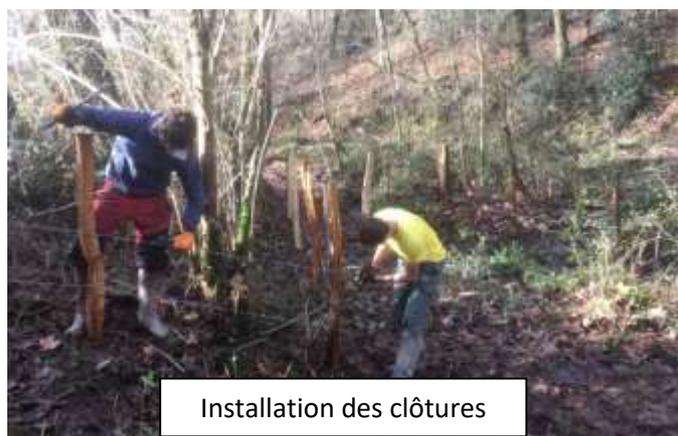
Installation des clôtures

Ce ruisseau, affluent du Saison, fait l'objet d'un vaste programme, porté par la Fédération de pêche et l'AAPPMA pays de Soule, de mise en défens et d'aménagement d'abreuvoir afin de lutter contre le piétinement des berges par le bétail. C'est un des rares cours d'eau sur la partie aval du Saison qui abrite encore une population de truite et d'écrevisse à pattes blanches. Ces populations sont menacées par le colmatage du substrat et la dégradation des berges.

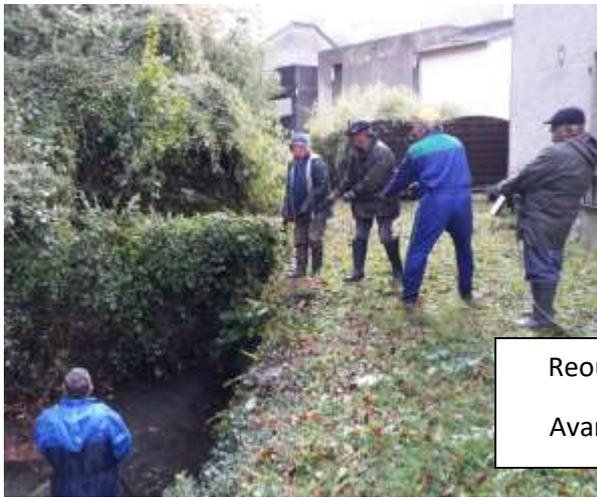
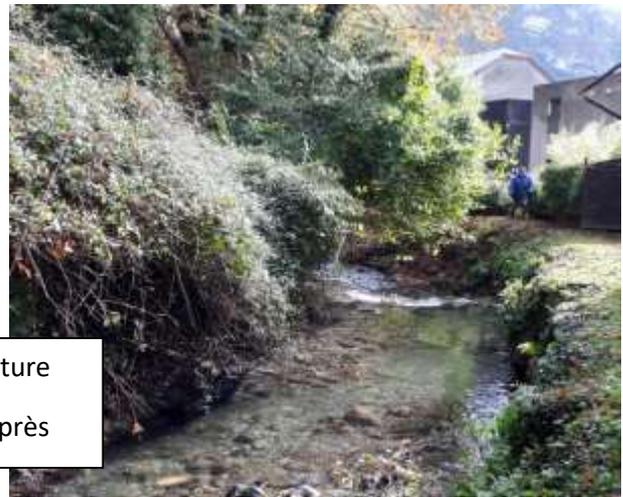
Reouverture
Avant-Après

Cet affluent du gave d'Ossau, s'écoule dans un environnement préservé et subit des perturbations uniquement sur sa partie aval dans le village de Bielle. En passant entre les habitations le cours d'eau se ferme et est en quelque sorte abandonné. Régulièrement on y constate des pollutions avec de la mortalité piscicole sans que l'on puisse en trouver l'origine. Afin de rouvrir ce milieu, que les riverains se l'approprient et puissent mieux le surveiller, une journée de nettoyage a été organisée par les bénévoles, accompagnés des techniciens. L'entretien se voulait léger mais visait surtout à de la sensibilisation.

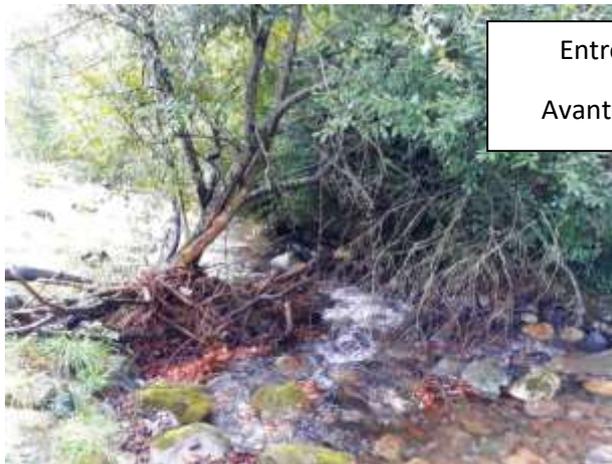
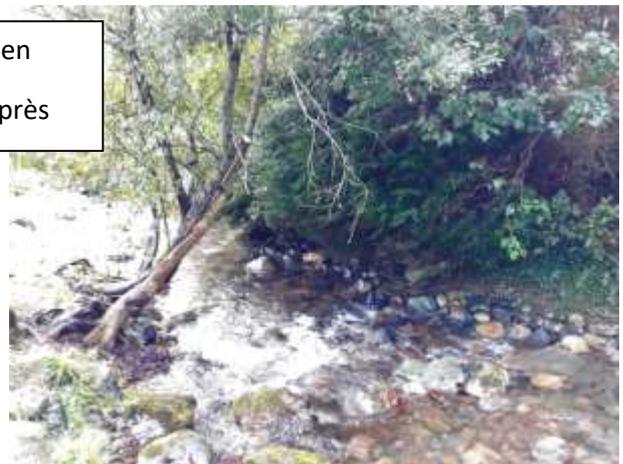
Entretien
Avant-Après

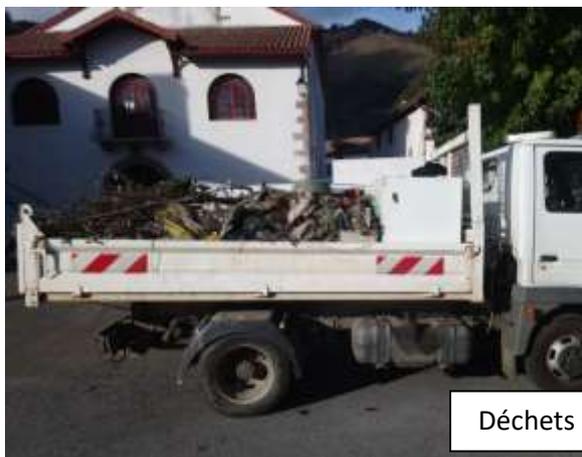
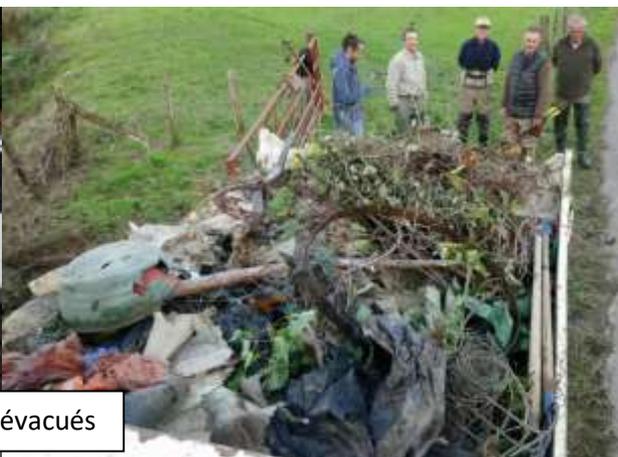
Déchets évacués

Avant-Après nettoyage

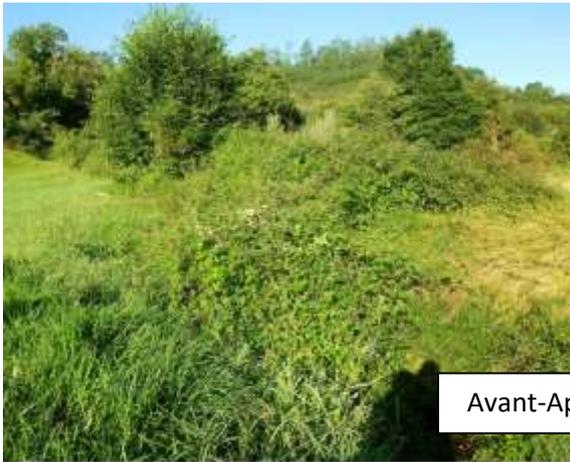
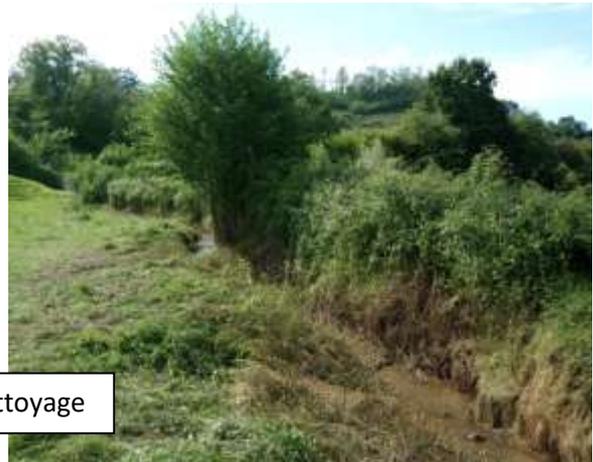
Le ruisseau dit de Necola est un affluent de Nive de Béhérobie. Lors des différents suivis il a été mis en évidence un potentiel important de reproduction pour les géniteurs de la Nive, notamment sur la partie aval. Seul problème l'encombrement du cours d'eau : nombreux embâcles, végétation rivulaire anarchique etc...

Afin de rouvrir le linéaire aux géniteurs un nettoyage a été entrepris en 2018 sur 300 m, soit toute la partie aval.

Avant-Après nettoyage

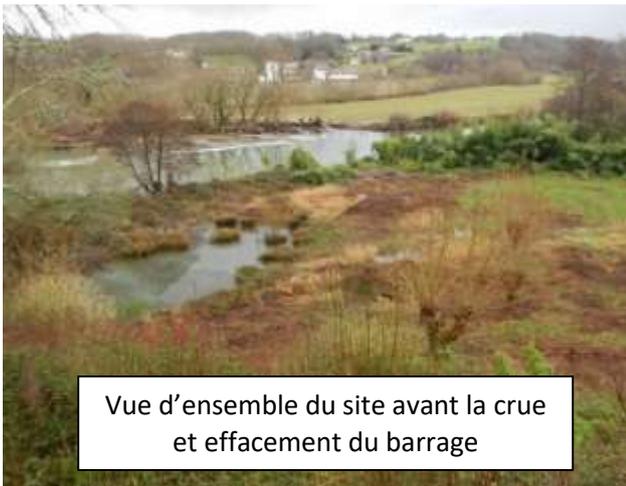
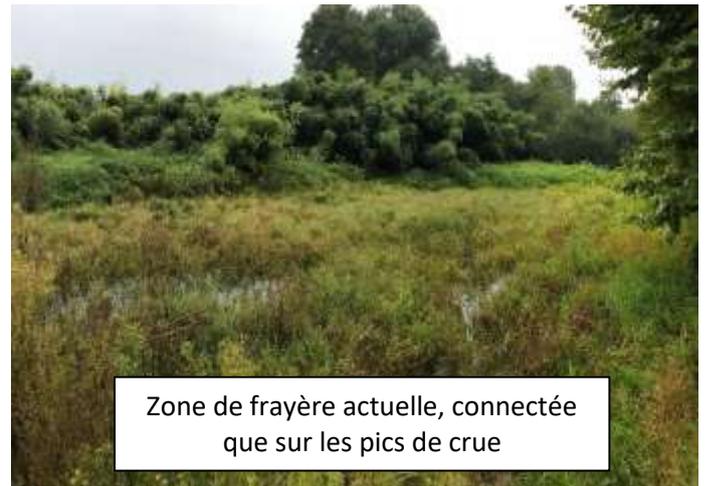
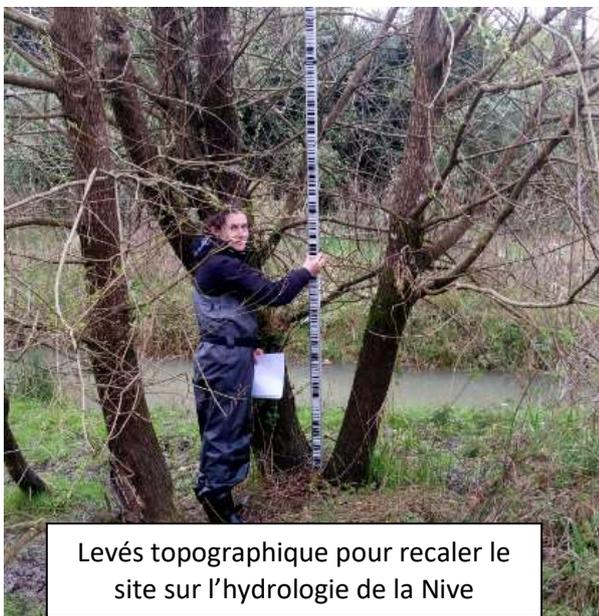
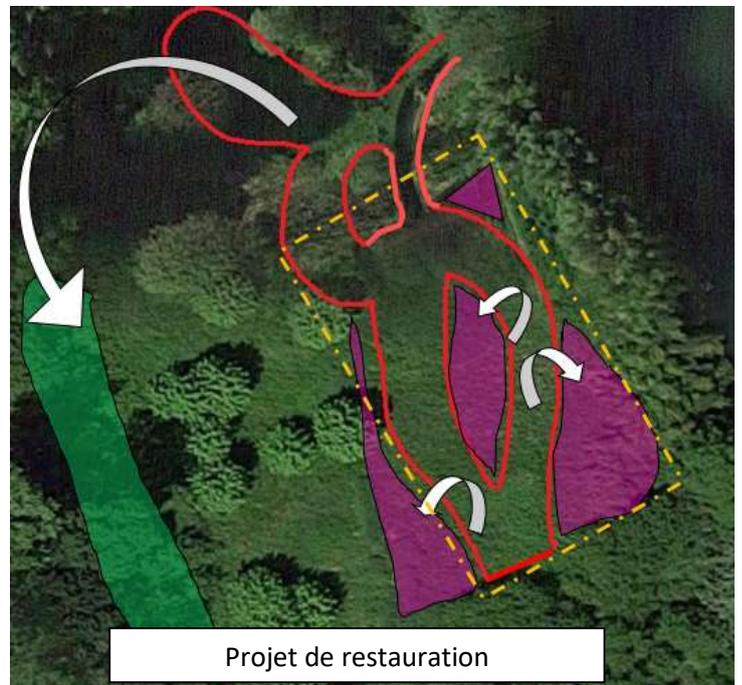
Grande Nive : Frayère à brochet de Saint François.

Sur la partie aval, la grande Nive abrite une population de brochet aquitain, espèce endémique. Depuis la découverte de cette espèce tout est fait pour favoriser son milieu de vie naturel. Suite à l'arasement d'un barrage mis à mal par la crue de 2014, un zone humide potentiellement intéressante a été asséchée. L'AAPPMA avait commencé à travailler sur ce site par le passé. La zone est aujourd'hui hors d'eau et il convient de la terrasser pour la caler sur l'hydrologie de la Nive.

Tous l'avant-projet a été réalisé en 2018 (topographie, suivi hydrologique). Les travaux non soumis à la Loi sur l'Eau car en dessous des seuils réglementaires (c'était une volonté) ont été validés par la DDTM. Il s devraient être réalisés à l'été 2019.

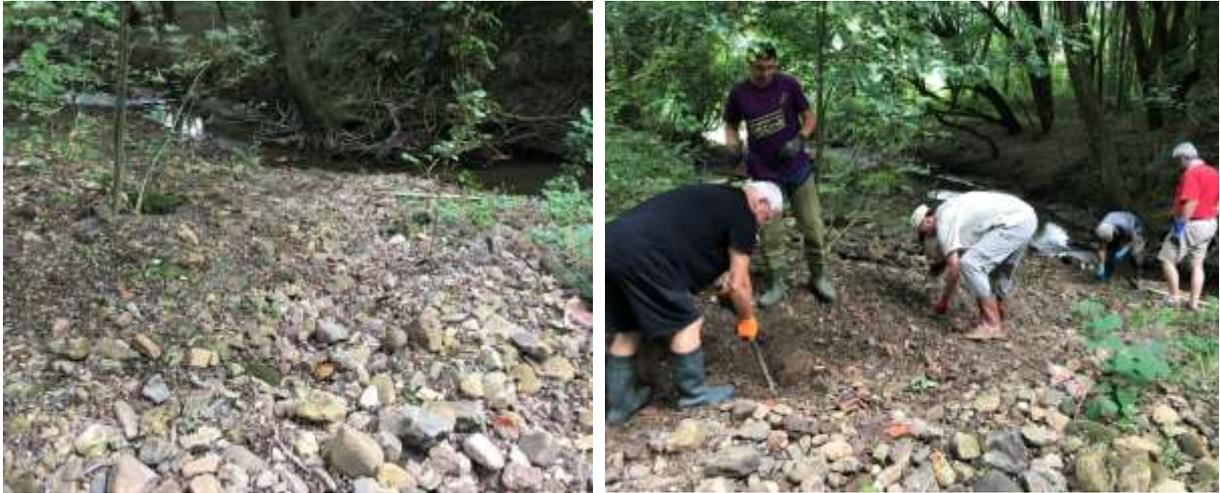
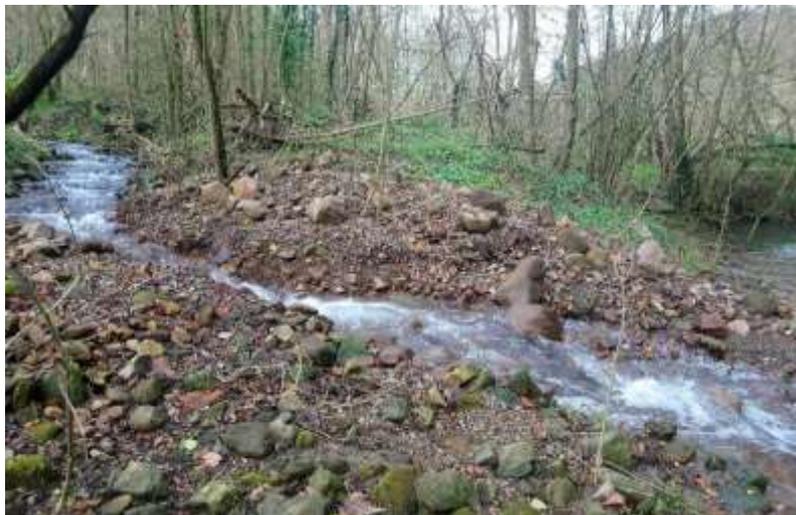
Le ruisseau de Saint Martin : reconnexion

C'est un petit affluent de la grande Nive. Ce ruisseau pépinière a été mis en évidence par le passé pour son potentiel de frai. Il avait été nettoyé une première fois (encombrement du lit). Suite à des grosses crues et des glissements de terrain sa connexion avec la Nive a été rompue par un dépôt important de matériaux.

Les travaux se sont déroulés en étiage, à l'aide de bénévoles et de matériel léger. Le lit du ruisseau a été dégagé et retravaillé. Aux premières crues le ruisseau est revenu normalement dans son lit et la connexion a pu de nouveau devenir efficace juste avant la fraie.

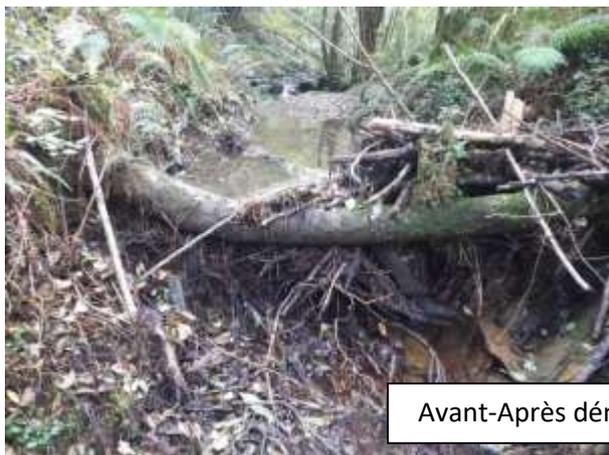
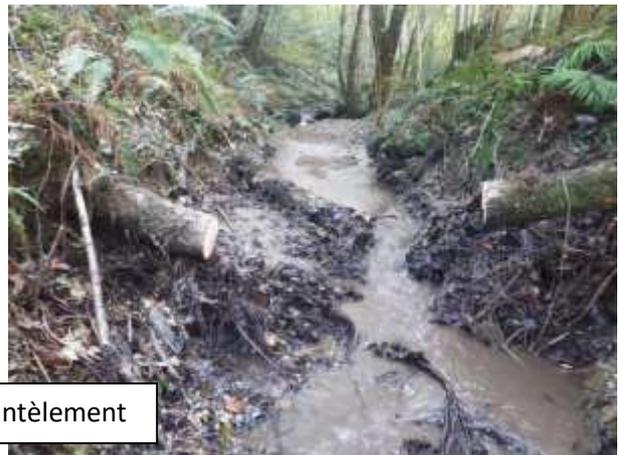
Nombreux de ces petits ruisseaux sont de véritables joyaux. Depuis plusieurs années avant chaque hiver les bénévoles aidés des techniciens démantèlent les embâcles bouchons qui constituent un frein à la remontée des géniteurs. Les points bloquants sont recensés durant l'année (partie diagnostic) puis à l'automne un planning de plusieurs sorties est monté avec les bénévoles afin de traiter l'ensemble des points.

Avant-Après démantèlement

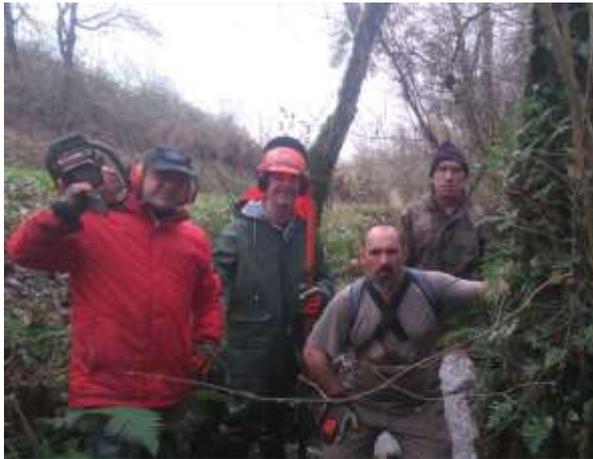
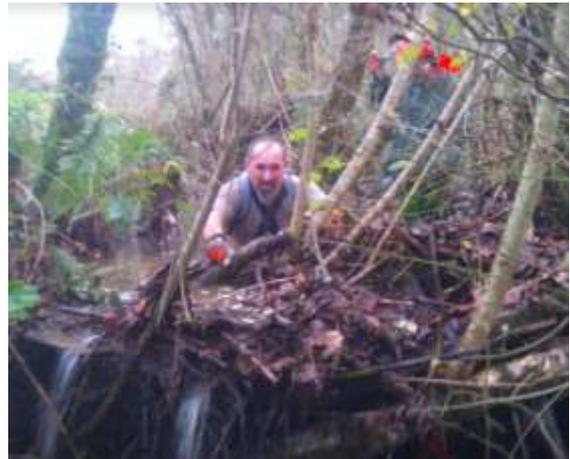
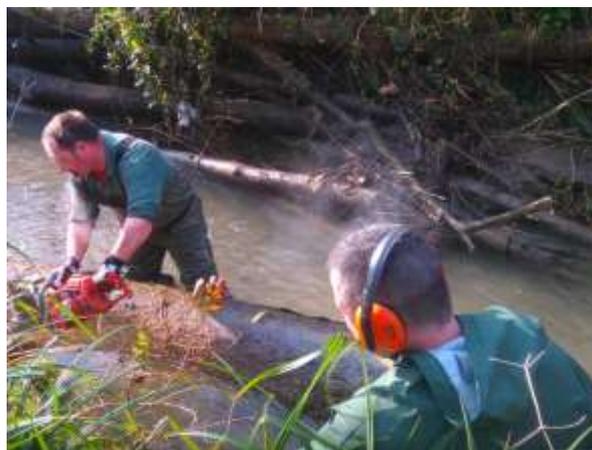
Les affluents de la Bidouze : démantèlement d'embâcles

A l'image du travail réalisé sur la Nivelle, on retrouve la même chose sur le bassin de la Bidouze. Chaque année les embâcles bouchons recensées par les techniciens dans le cadre du programme sont démantelés juste avant l'hiver par une équipe de bénévoles.

En 2018, 4 cours d'eau ont été traités sur 8 matinées, représentant un linéaire ré-ouvert de plus de 8 km.

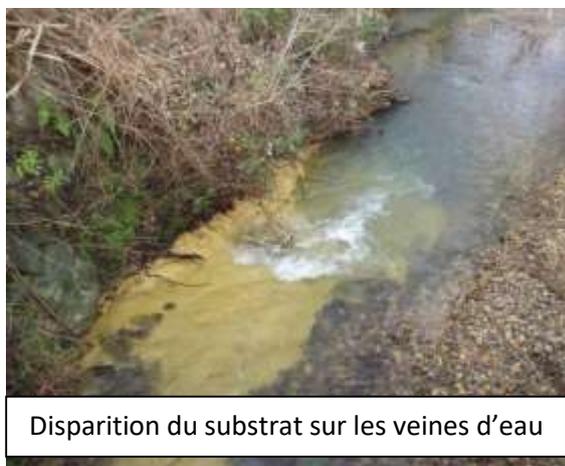
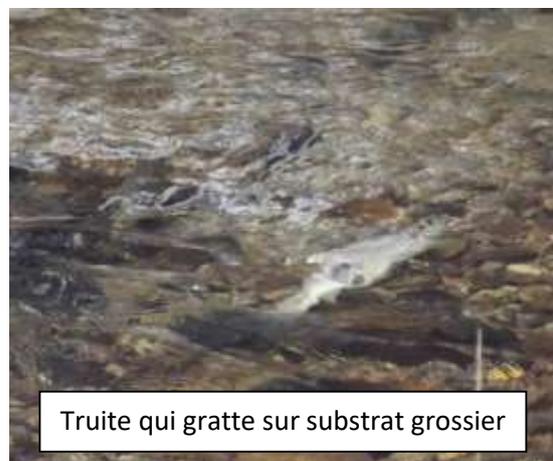
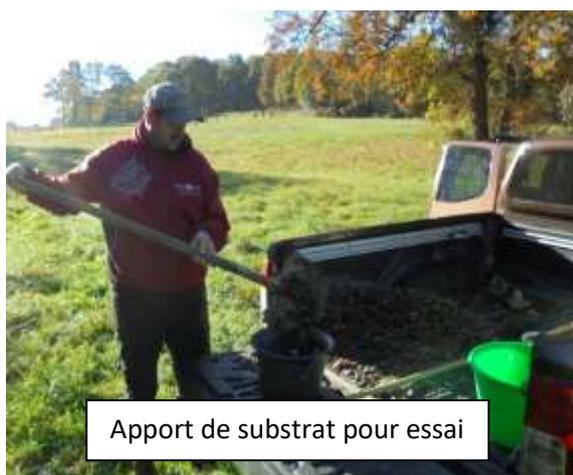
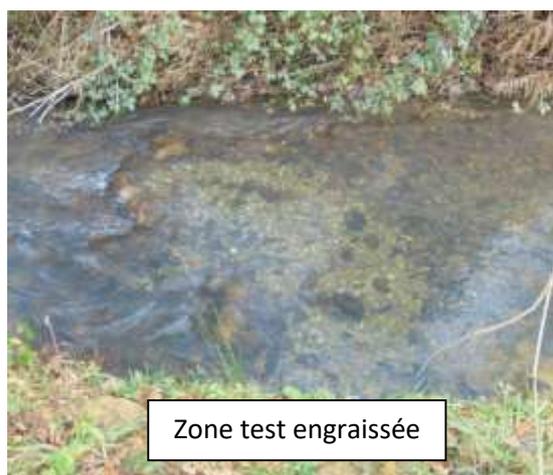
Gros lées : essaie recharge granulométrique

C'est une rivière réalimentée par une grosse retenue d'irrigation. L'eau provient d'une prise de fond et est donc froide. Cette eau fraîche délivrée l'été est bénéfique d'une certaine manière à la population de truite. En revanche les débits soutenus entraînent la disparition du substrat. A terme si rien n'est fait la population ne pourra pas se maintenir sur cette rivière. Dans le cadre du programme on travaille donc sur les affluents afin de les maintenir en état et de les restaurer (EX fiche suivante le Hourquet). Sur le gros Lees nous avons entrepris des essais de recharge granulométrique pour vérifier si il est encore possible de sauver cette rivière...

Des suivis frayères seront réalisés au cours de l'hiver 2018-2019 afin de vérifier l'utilisation du site par les poissons. A l'automne 2019 après la période de réalimentation on vérifiera si le gravier s'est maintenu.
