Bilan d'activités 2018

Le programme source mis en place au 1^{er} Janvier 2018 est la suite du programme Brigade Verte initié en 2011. C'est un vaste plan de suivi et de restauration des milieux aquatiques orienté sur les petits ruisseaux. Il est porté par la fédération de pêche qui s'appuie sur les salariés des AAPPMA pour le réaliser.

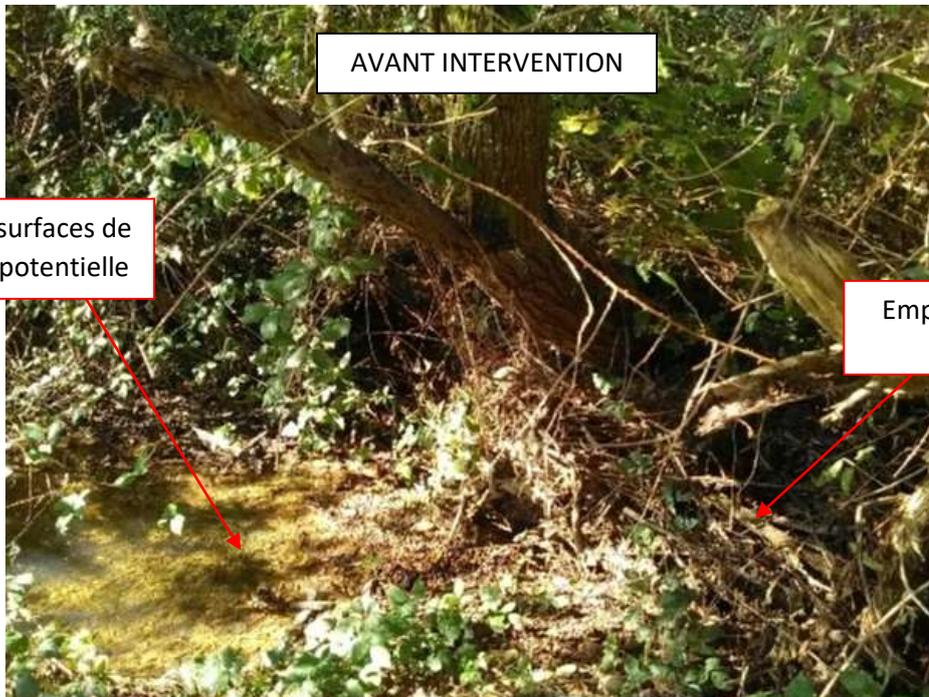
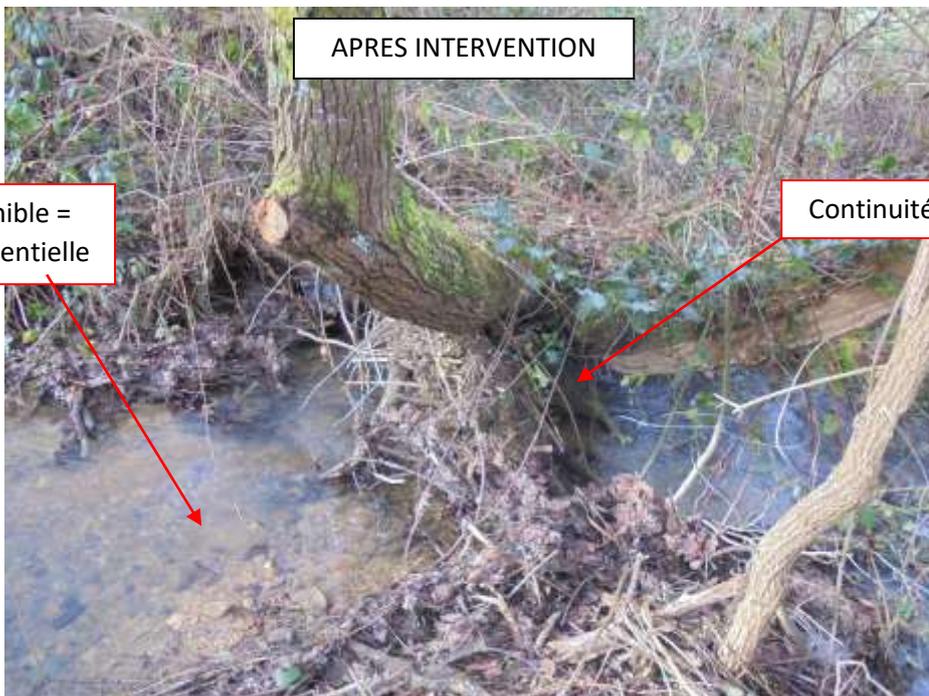
Hourquet : démantèlement d'embâcles

C'est un affluent du gros Lées qui conflue sur la zone où se maintient une population de truite. Face à la disparition du substrat du Lées il est important de maintenir cet affluent en état afin d'en faire un ruisseau pépinière. Chaque année ce ruisseau est entretenu afin de démanteler les embâcles qui empêchent les géniteurs de remonter et qui réduisent les surfaces potentielles de frai.
